**MUSEU DA ESCOLA CATARINENSE**  
**(Mostra Casa Nova 2013)**

**LAUDO DE COMPATIBILIDADE ESTRU-**  
**TURAL**

MUSEU DA ESCOLA CATARINENSE

RUA SALDANHA MARINHO, 190 – CENTRO – CEP: 88010-450 – FLORIANÓPOLIS/SC

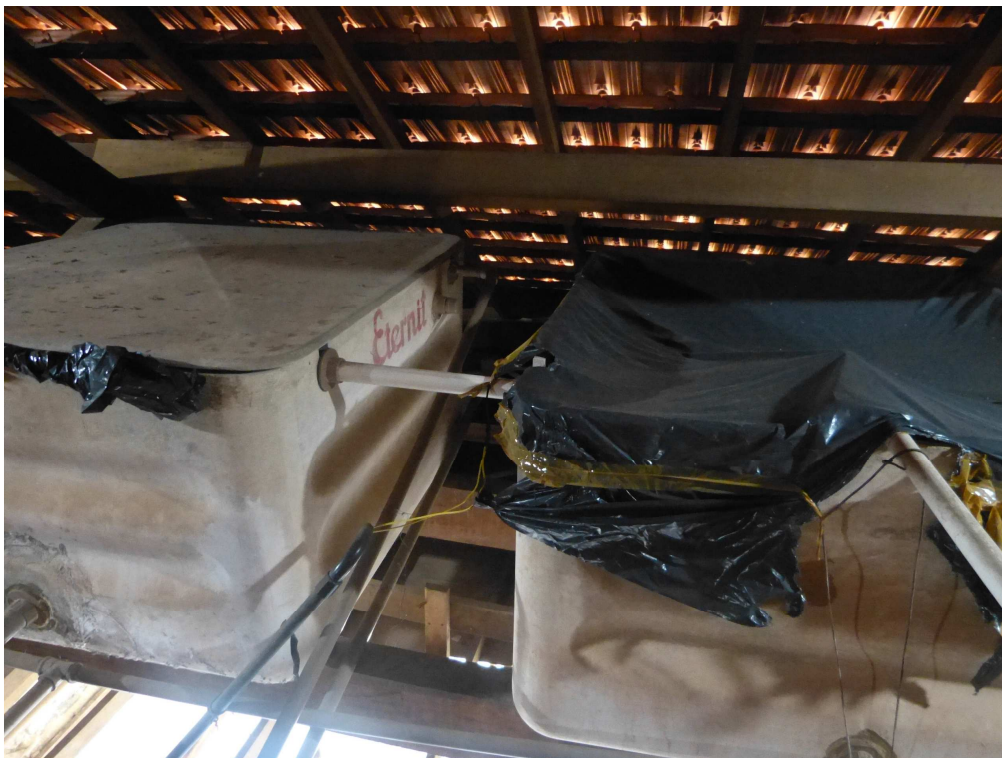
Foto 1: 2 Caixas d'água de 1000 l, no sótão, acima das salas 26 e 27.

6.4 – Caso seja necessário, por exigência do Corpo de Bombeiros, maior estocagem de água do que as quantidades posicionadas na estrutura do forro do 2º pavimento, essas caixas d'água adicionais devem ser posicionadas no pavimento térreo/subsolo(porão) e com sistema de bombeamento para as caixas d'água superiores à medida que for baixando o volume.

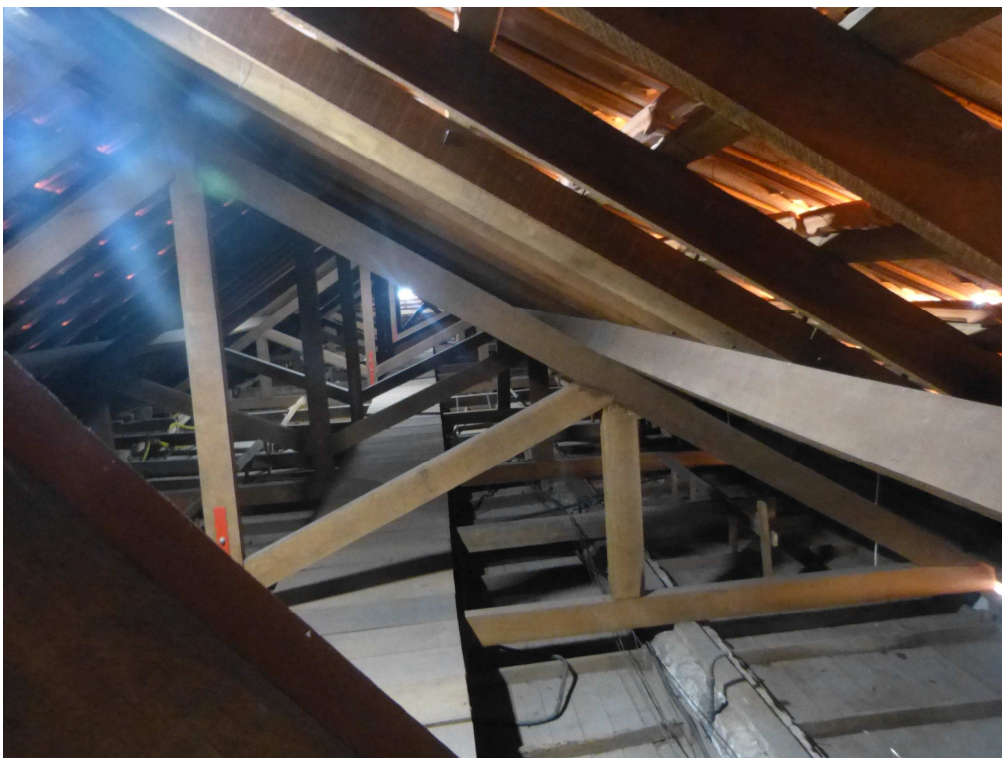
Foto 2: Estrutura do telhado no sótão.

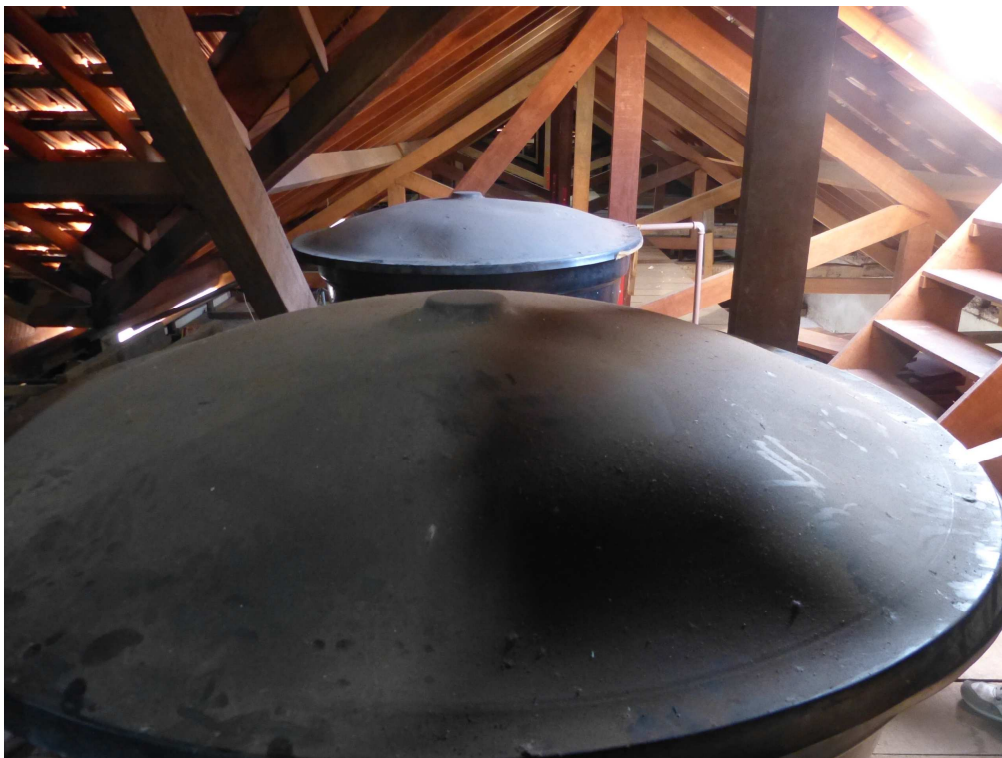
Foto 3: 2 Caixas d'água de 1000 l, no sótão, acima da sala 17.

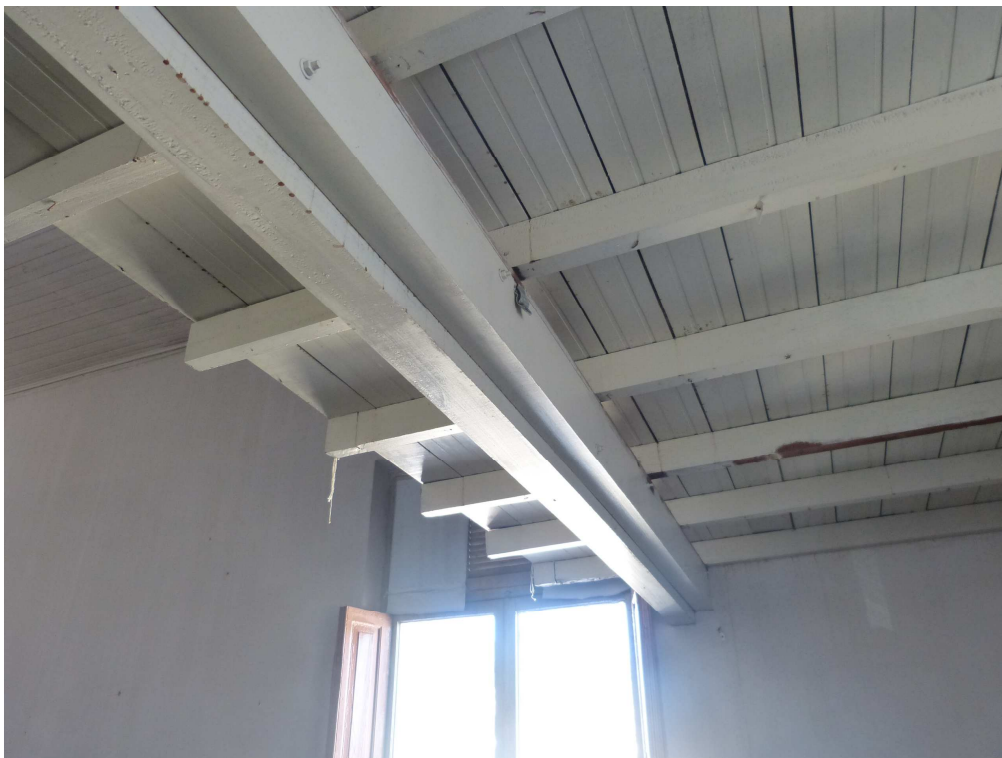
Foto 4: Mezanino – Estrutura e piso em bom estado.

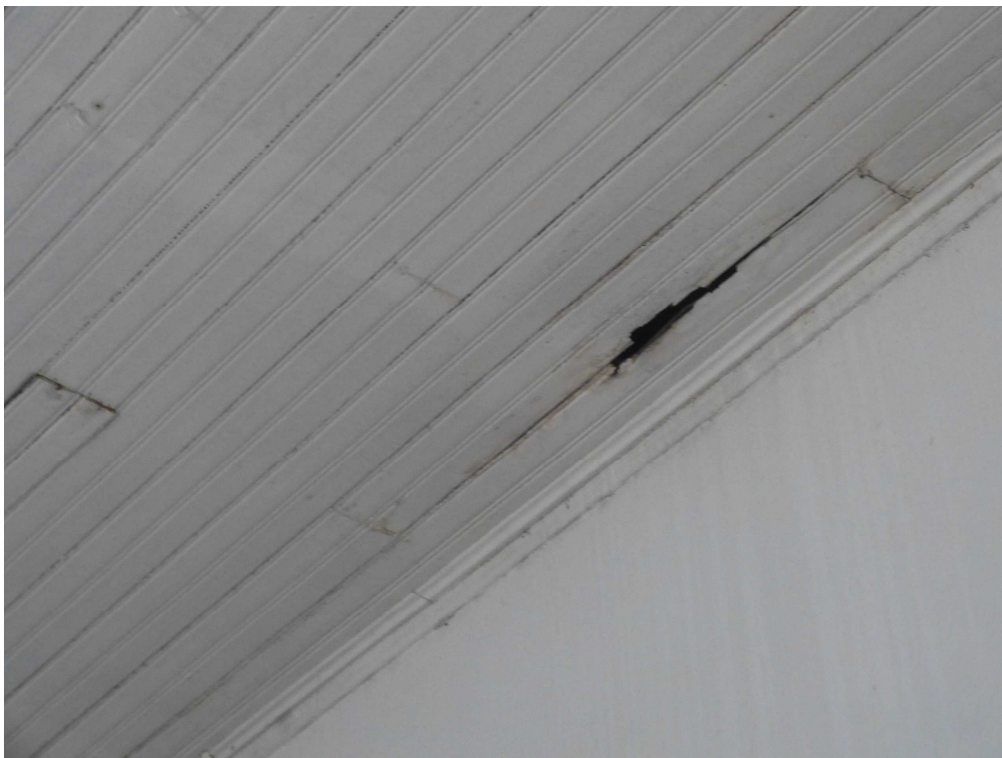
Foto 5: 2º Pavimento – Forro em mau estado.

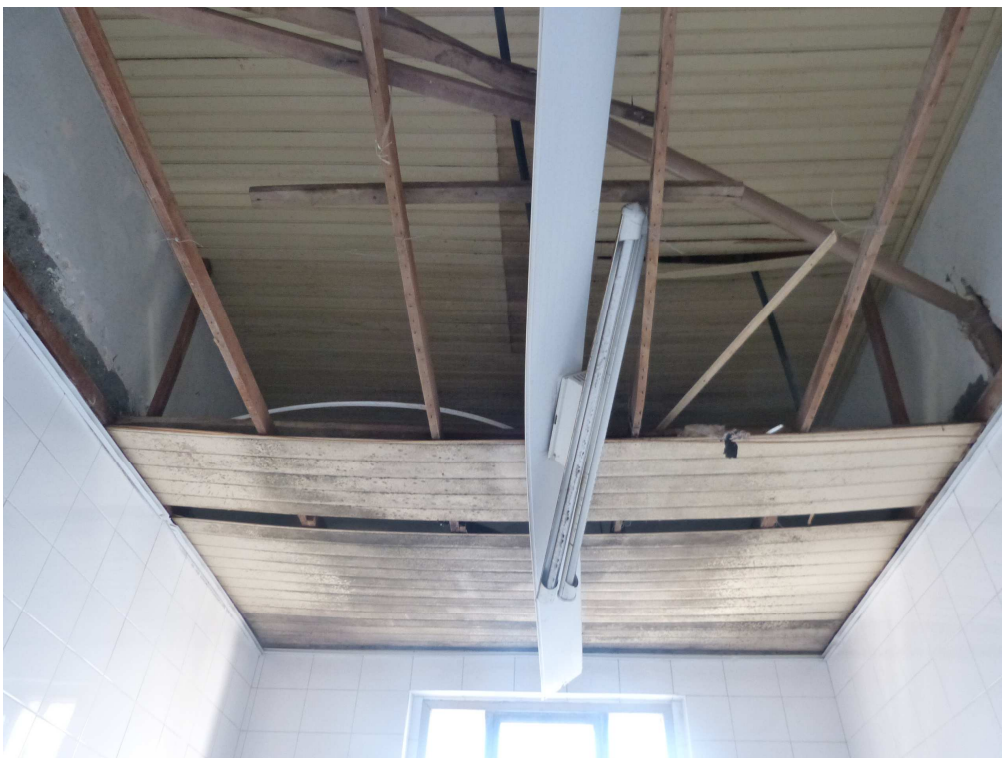
Foto 6: Sala 16 – Banheiro masculino – Forro em mau estado.

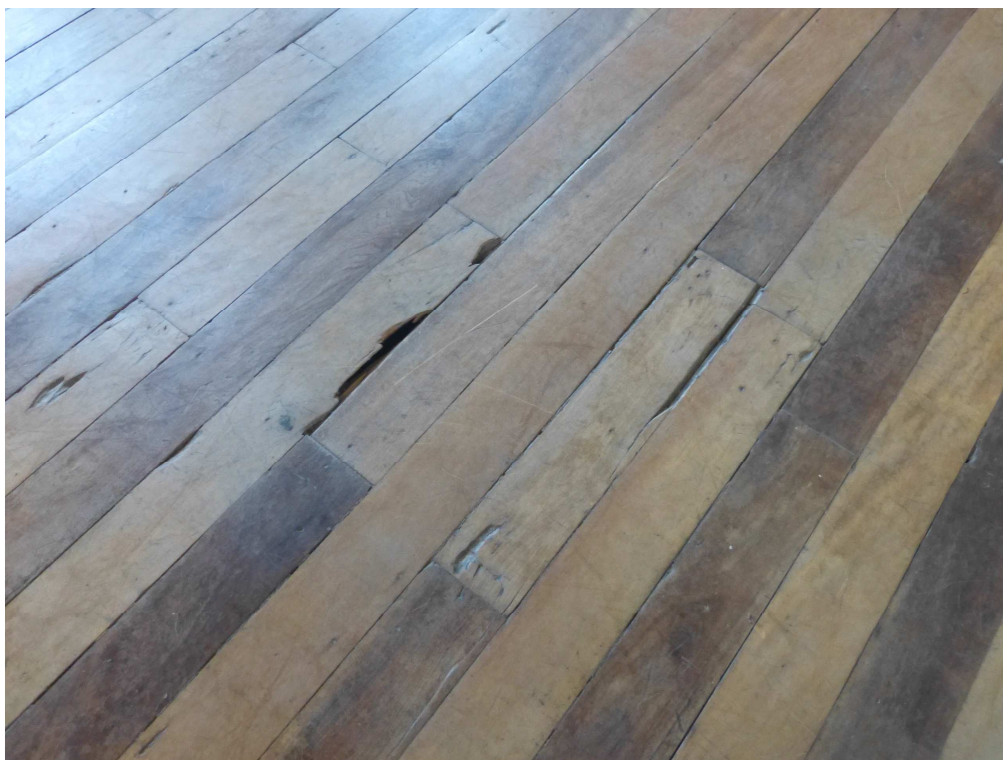
Foto 7: Sala 22 – Piso em mau estado.

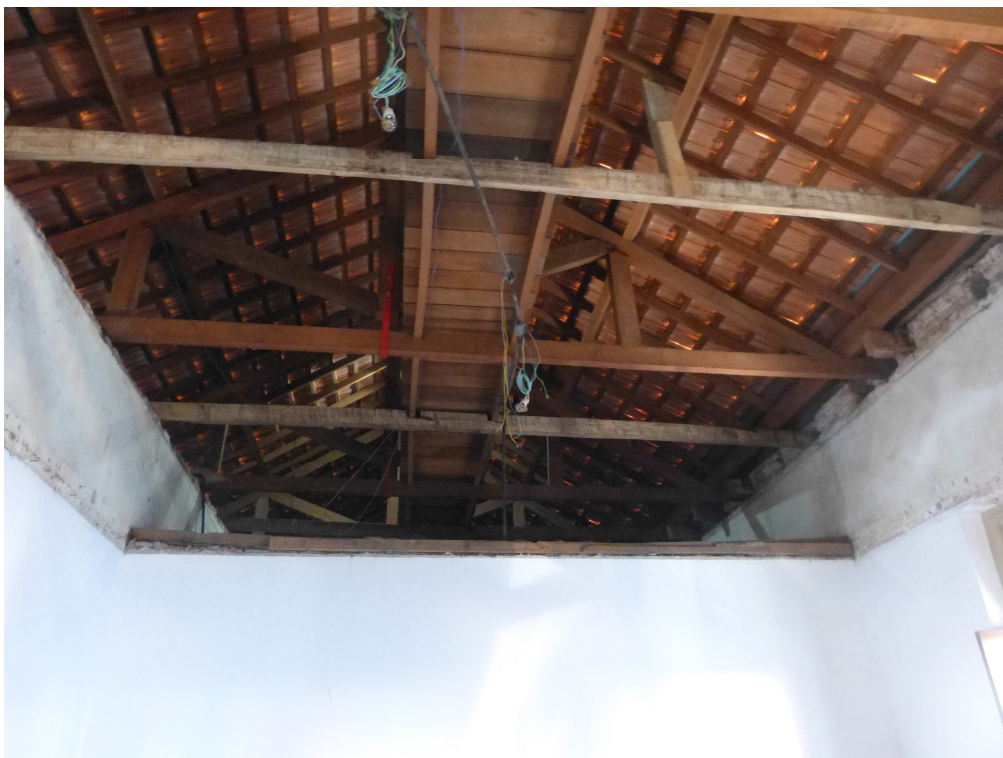
Foto 8: Sala 22 – Sem forro.

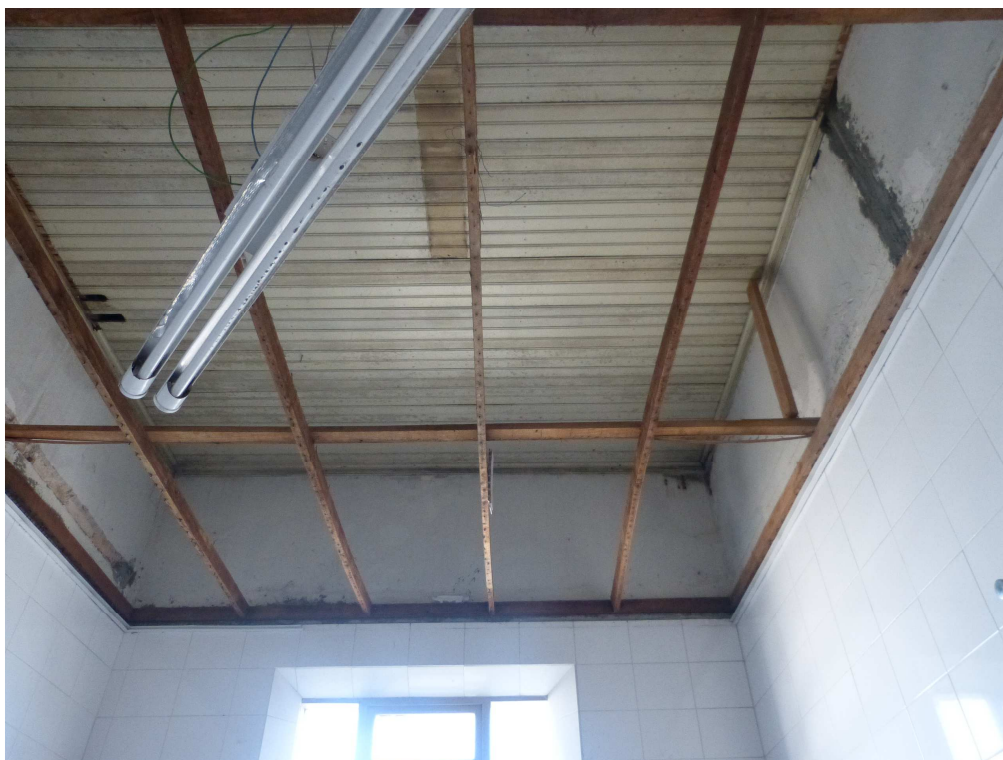
Foto 9: Sala 18 – Banheiro Feminino – Parte sem forro.

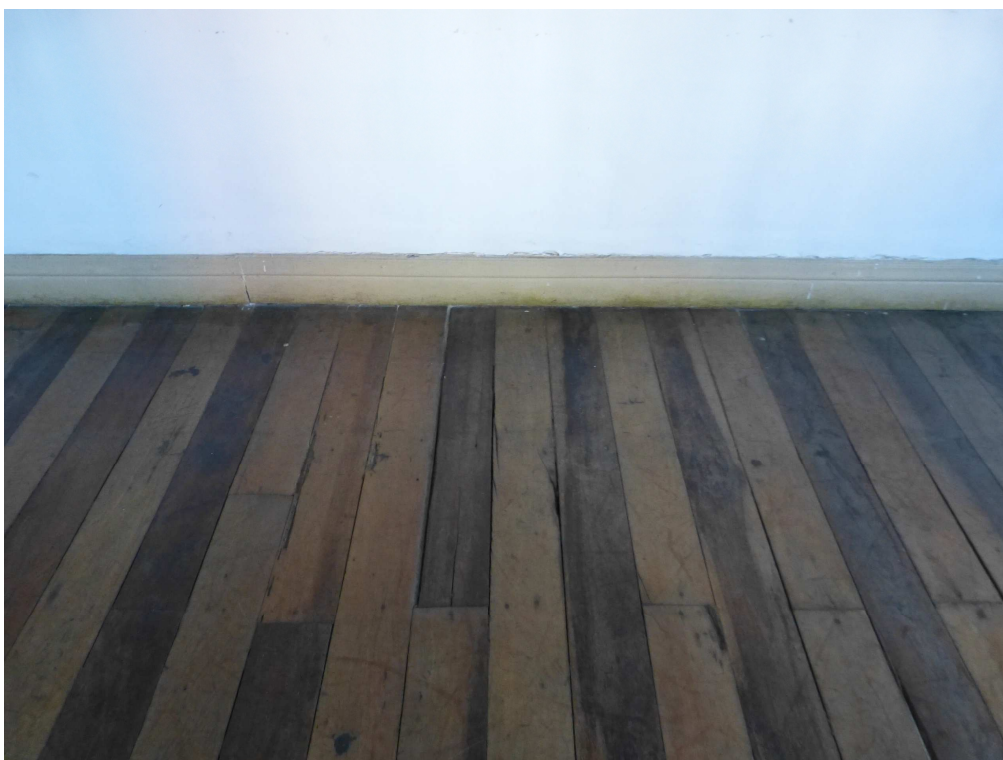
Foto 10: Sala 23 – Piso em mau estado.

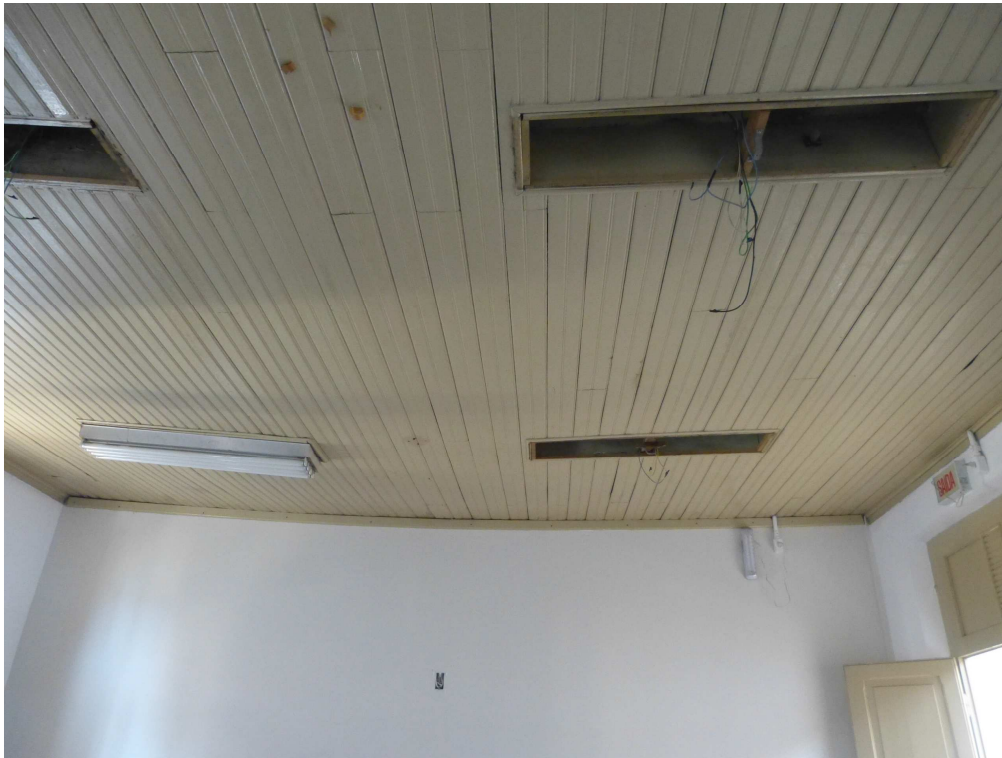
Foto 11: Sala 23 – Forro abaulado e em mau estado.

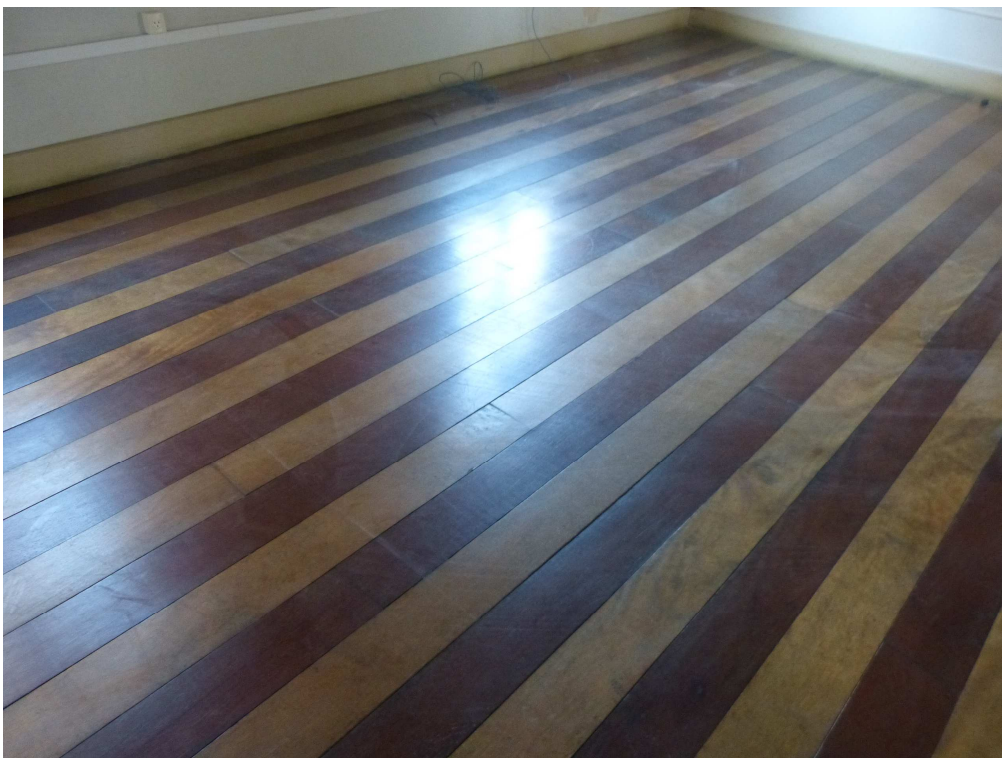
Foto12: Sala 24 – Piso em bom estado.

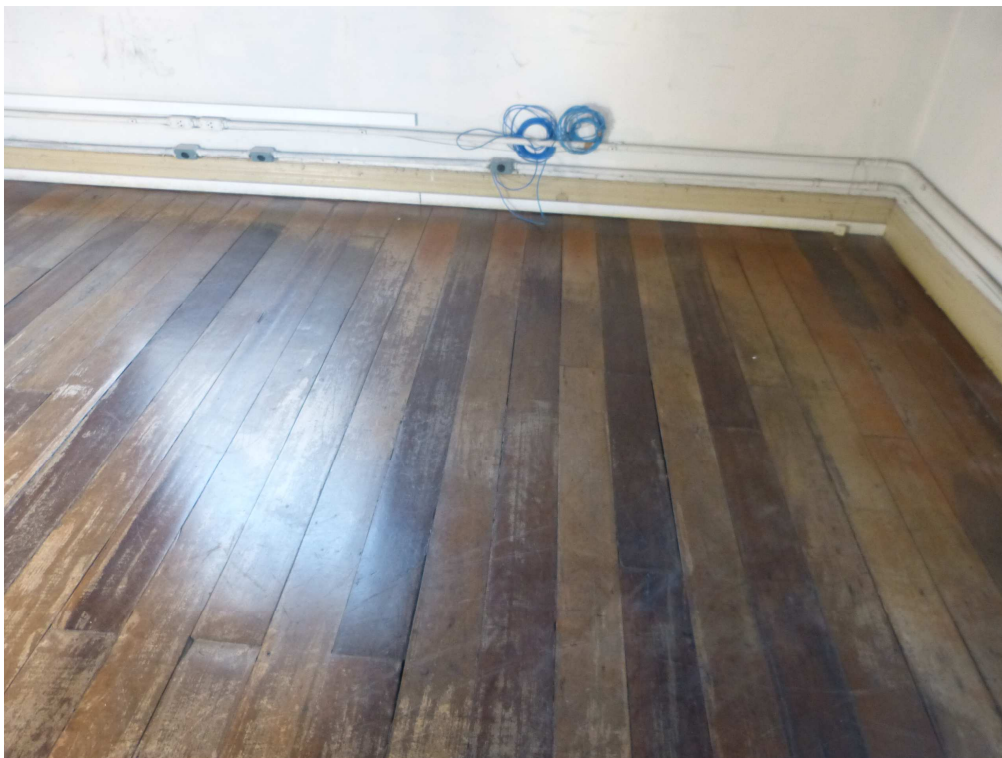
Foto 13: Sala 25 – Piso em bom estado.

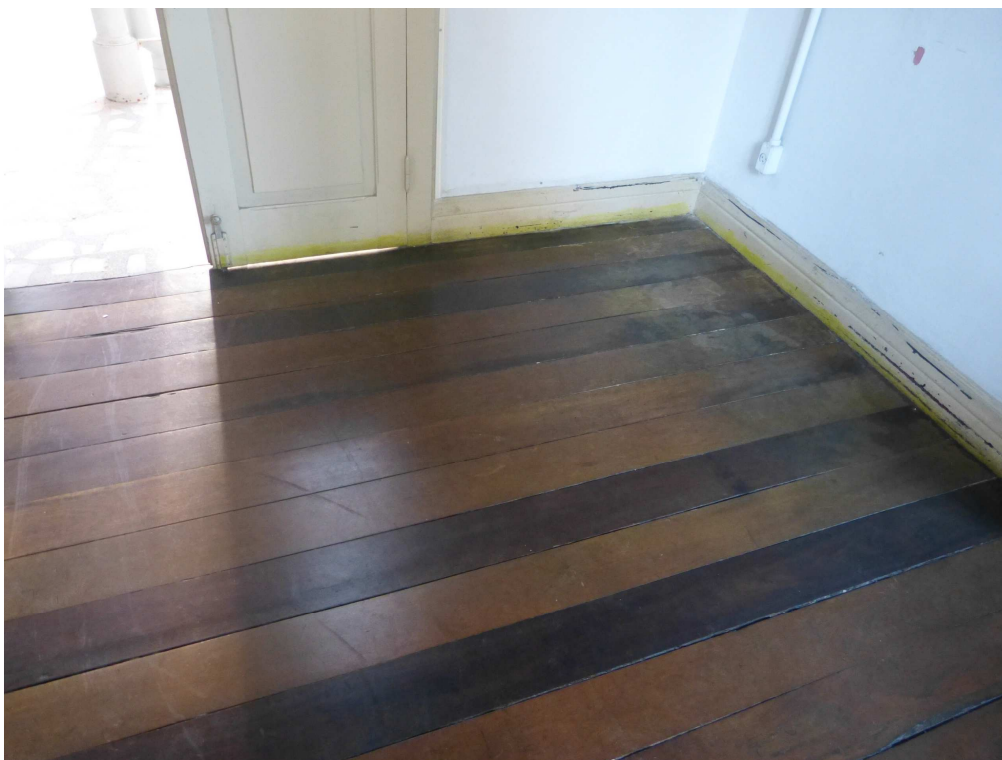
Foto 14: Sala 26 – Piso em bom estado.

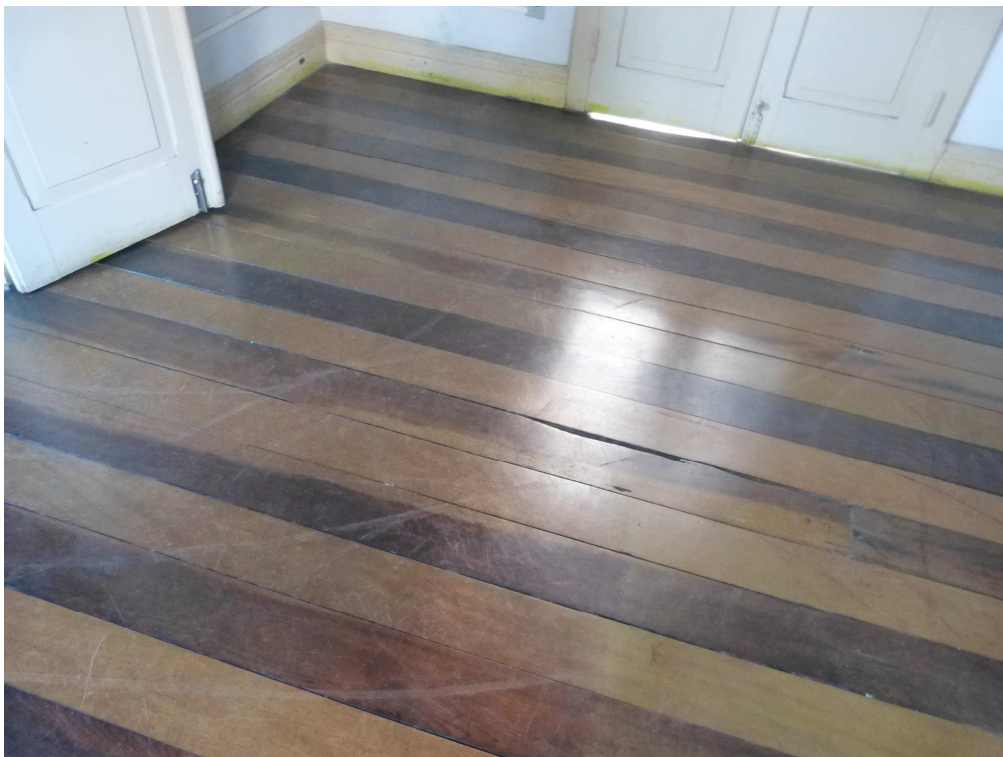
Foto 15: Sala 27 – Piso em bom estado.

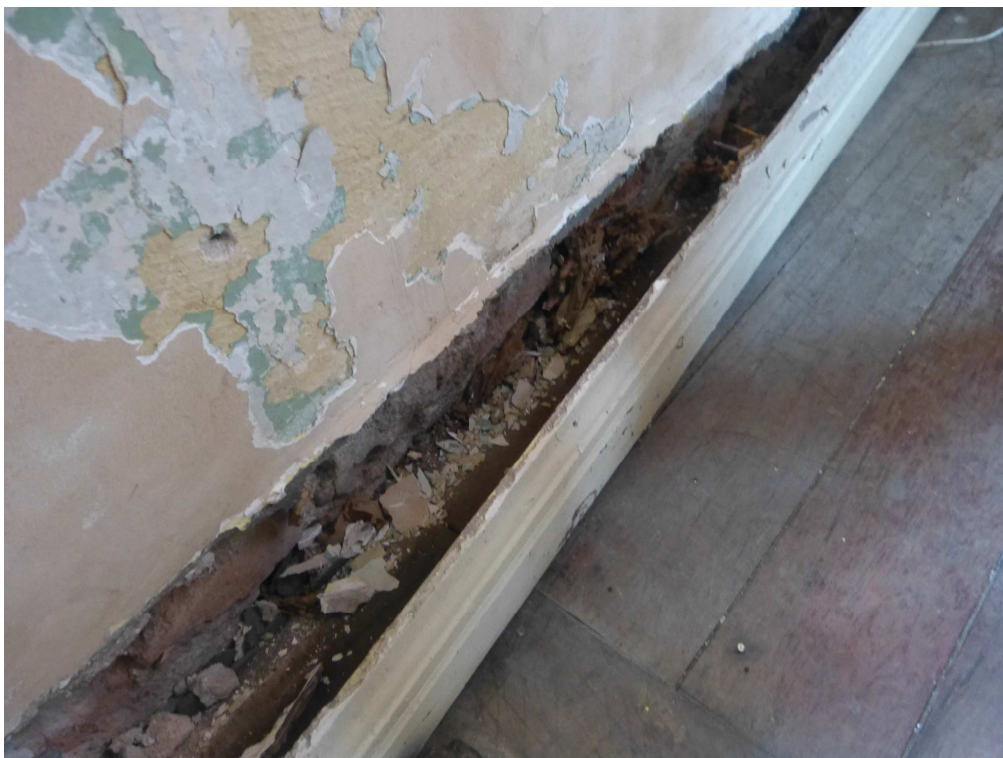
Foto 16: Sala 28 – Biblioteca – Piso e rodapés em mau estado.

(\*) A biblioteca da Mostra Casa Nova 2013, posicionada no 2º Pavimento deverá ser posicionada na parte Térrea do museu, já que deve suportar um carregamento maior, mesmo assim, é recomendável que as estantes com livros sejam colocadas encostadas nas paredes e nunca no centro da laje, ou do piso.

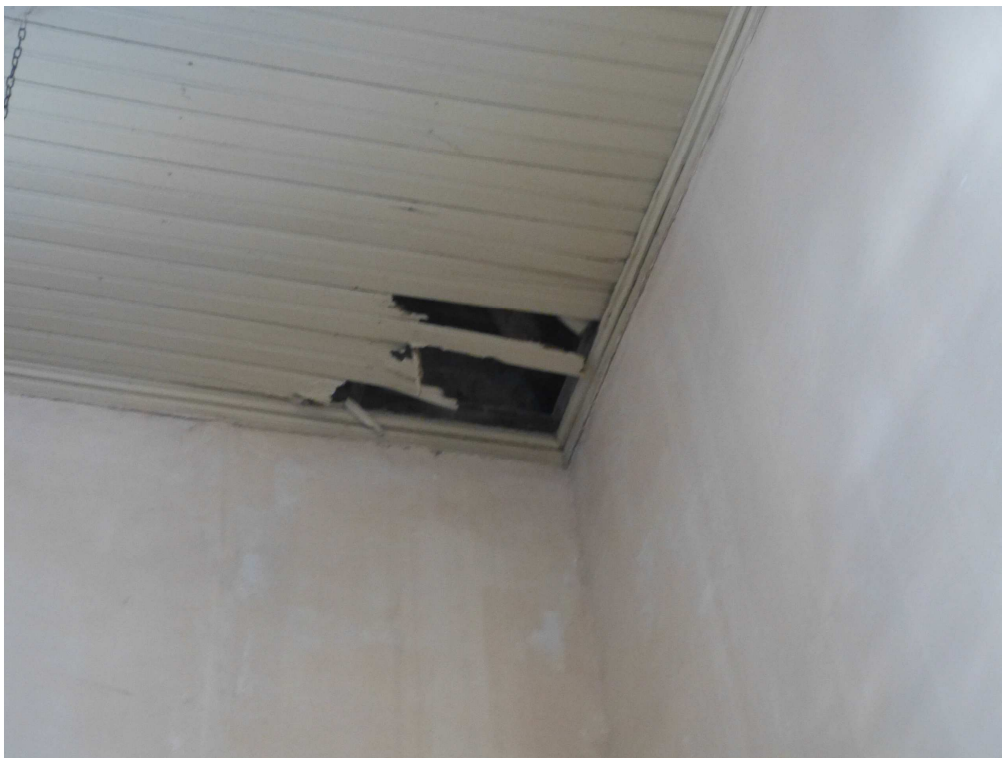
Foto 17: Sala 28 – Biblioteca – Forro em mau estado.

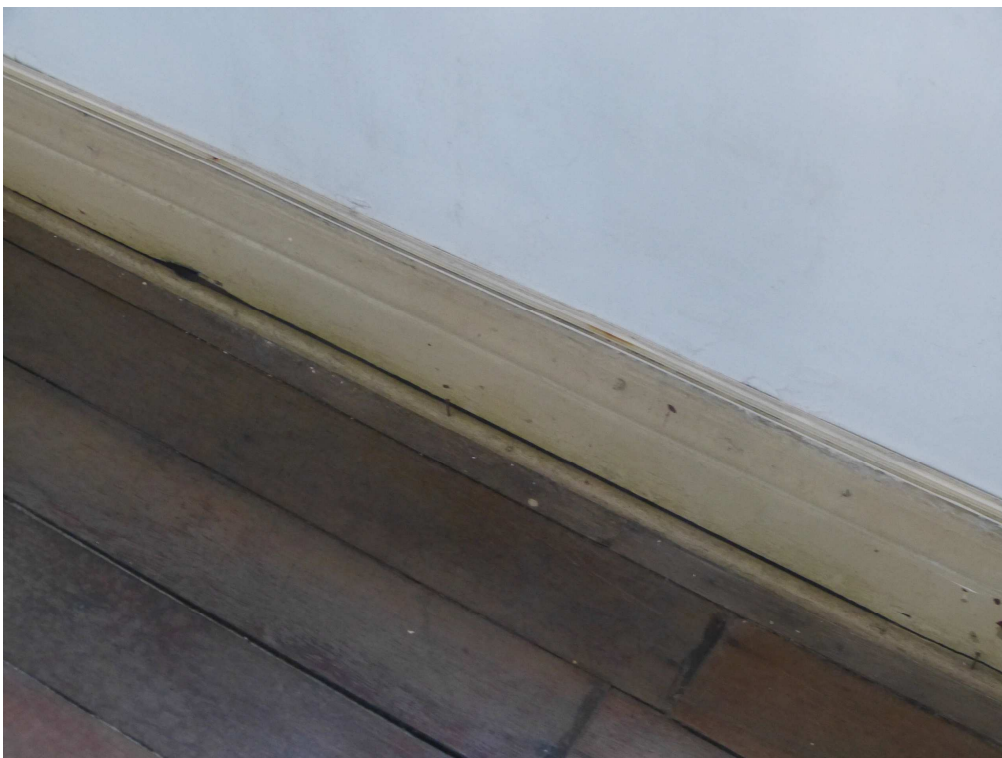
Foto 18: Sala 21 – Piso e rodapé em mau estado.

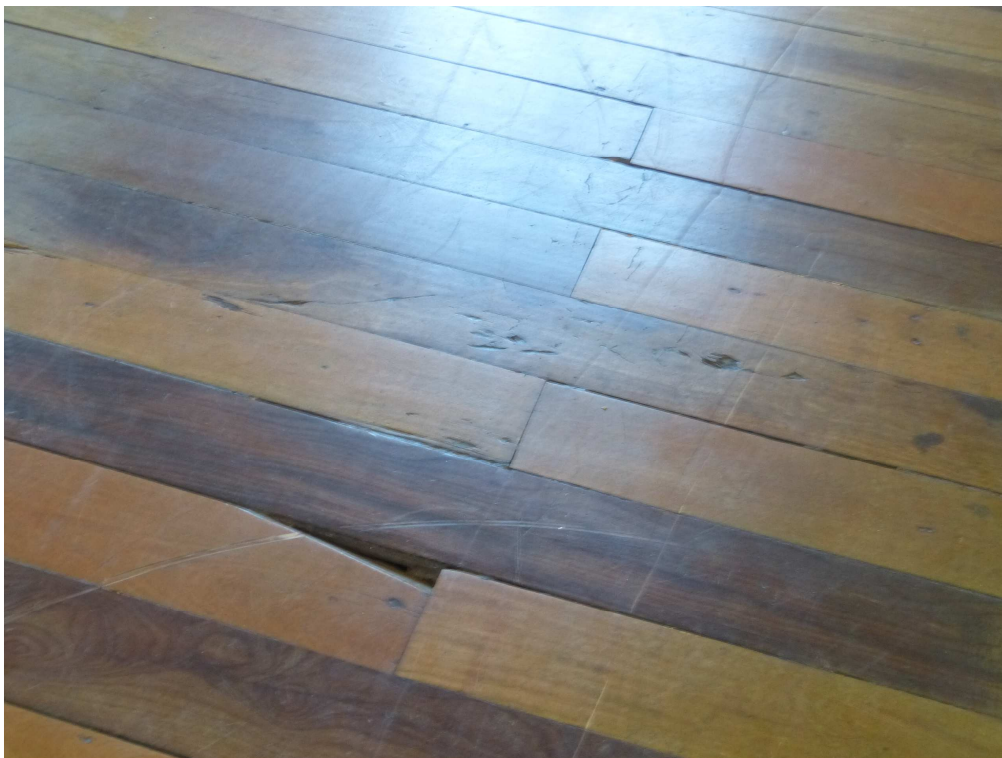
Foto 19: salas 19e 20 – Piso em bom estado.

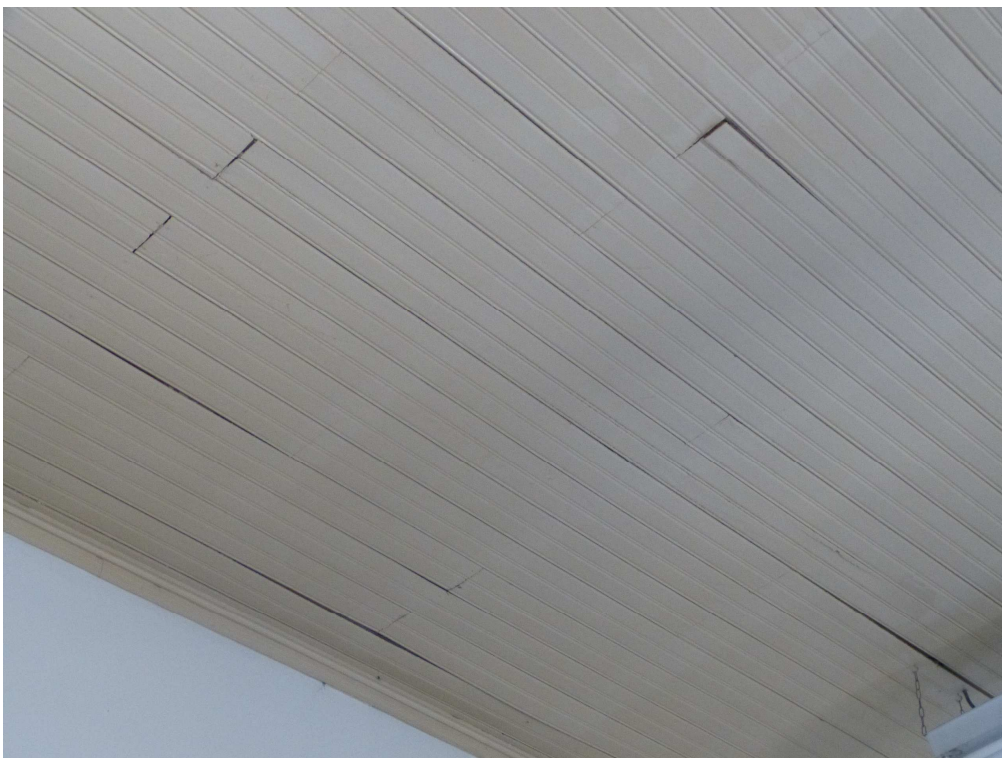
Foto 20: Salas 19 e 20 – Forro em mau estado.

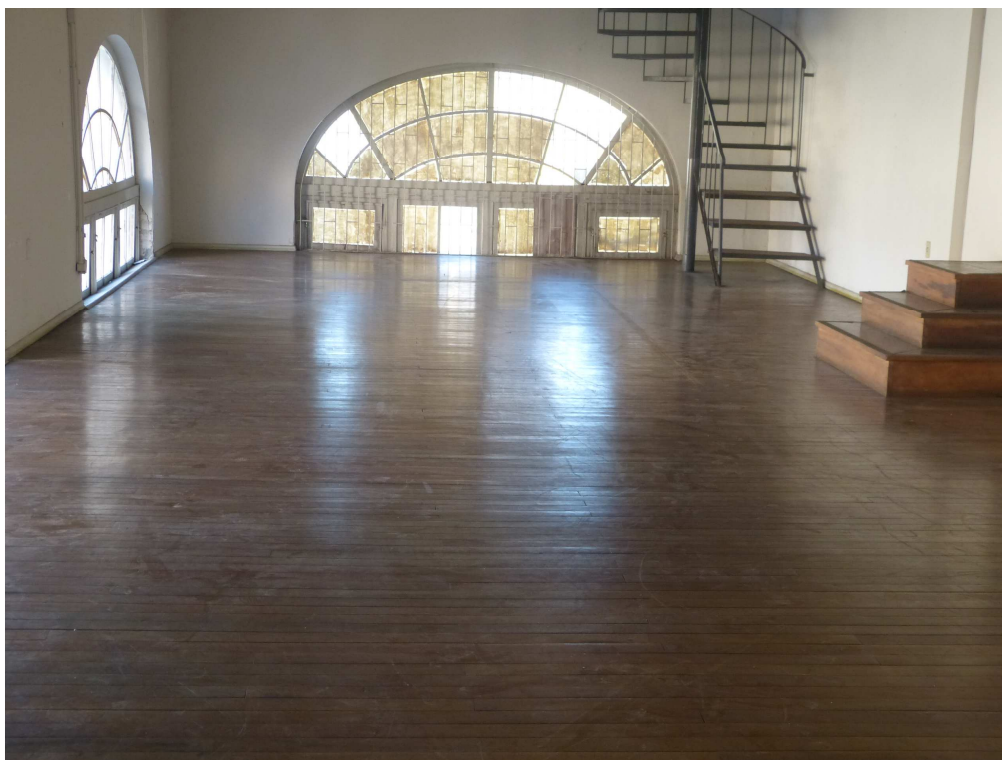
Foto 21: Sala 15 – Piso em bom estado.

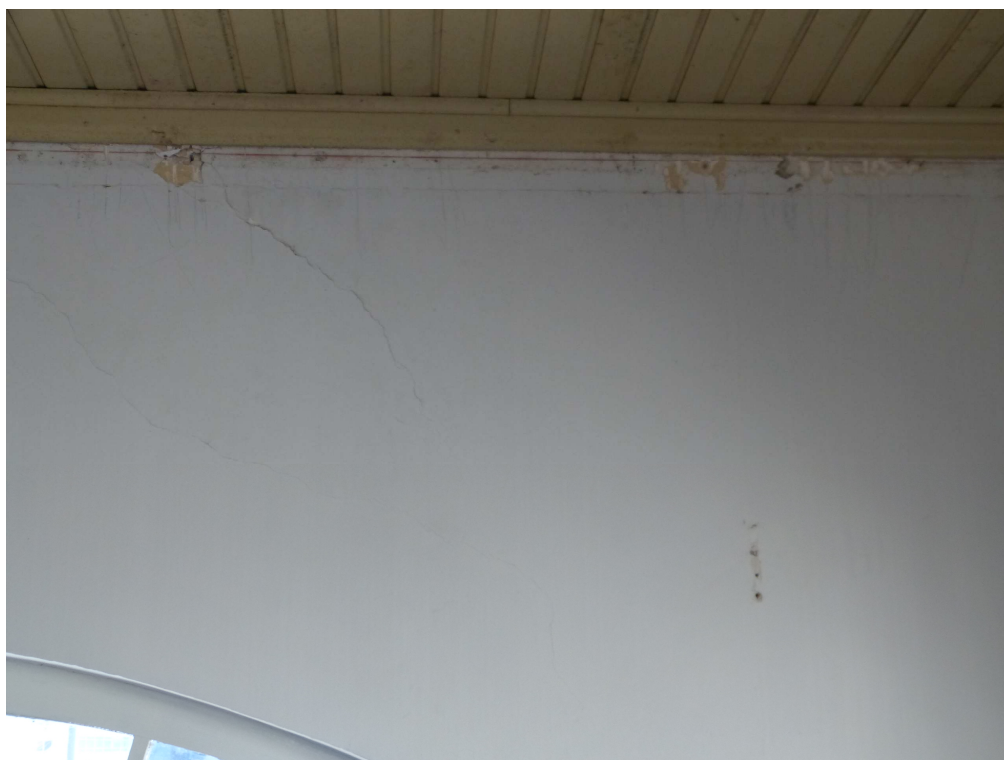
Foto 22: Sala 15 - Trinca inclinada acima do arco.

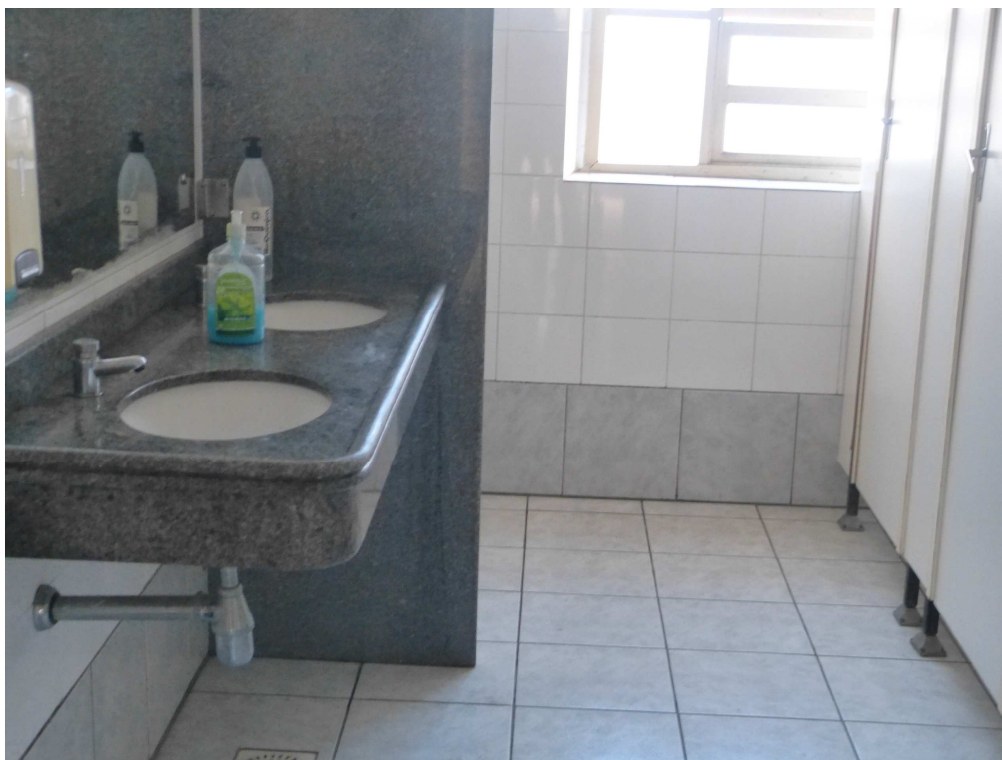
Foto 23: Sala 07 – Banheiro masculino – OK.

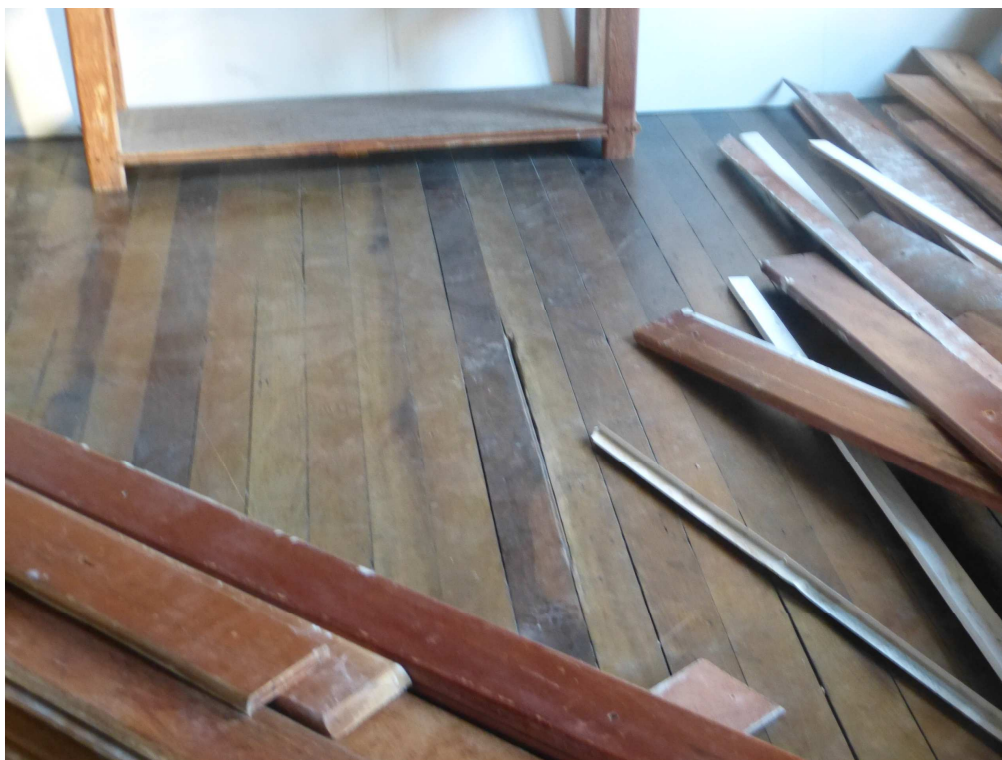
Foto 24: Sala 06 – OK.

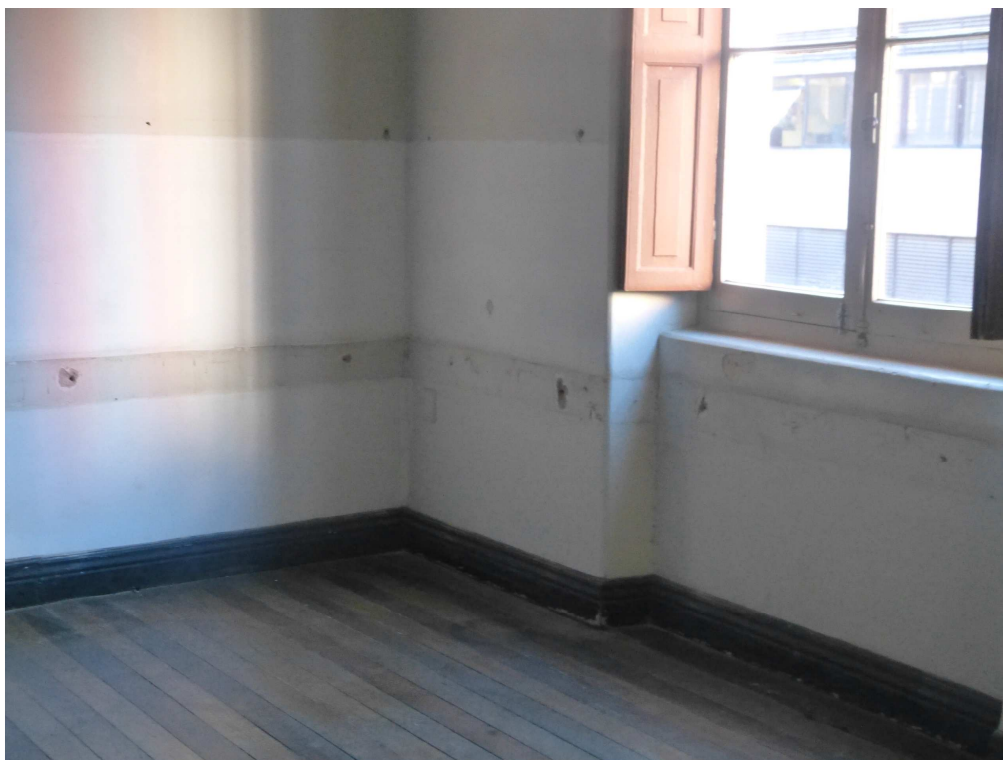
Foto 25: Sala 05 – Piso em boas condições.

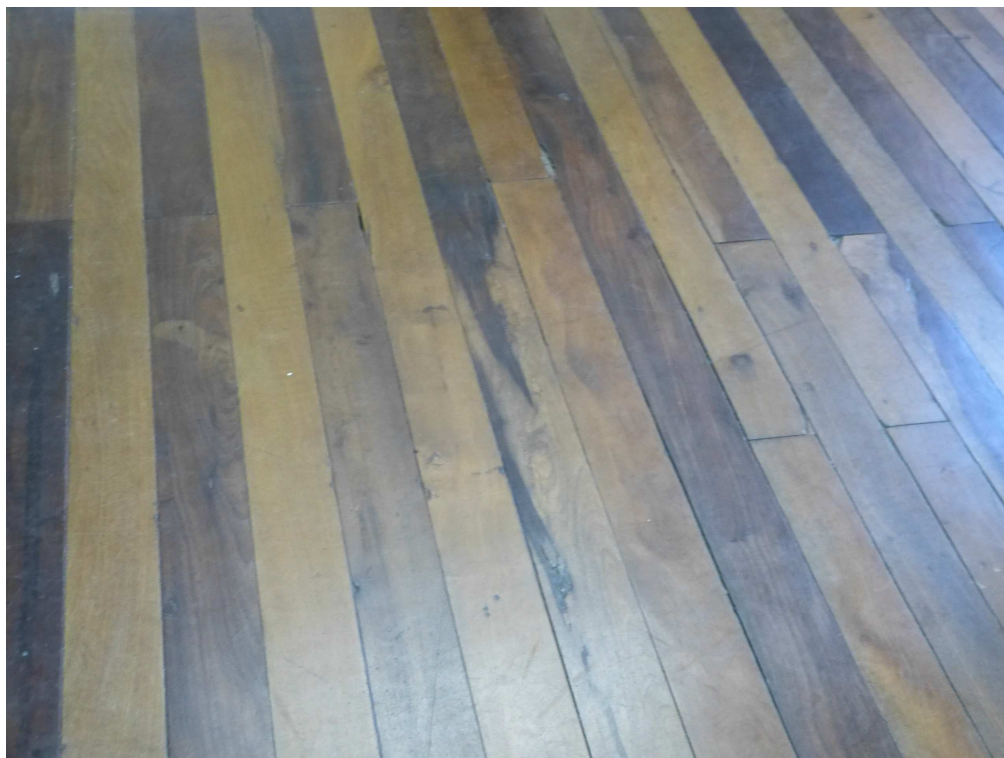
Foto 26: Sala 04 – Piso em boas condições.

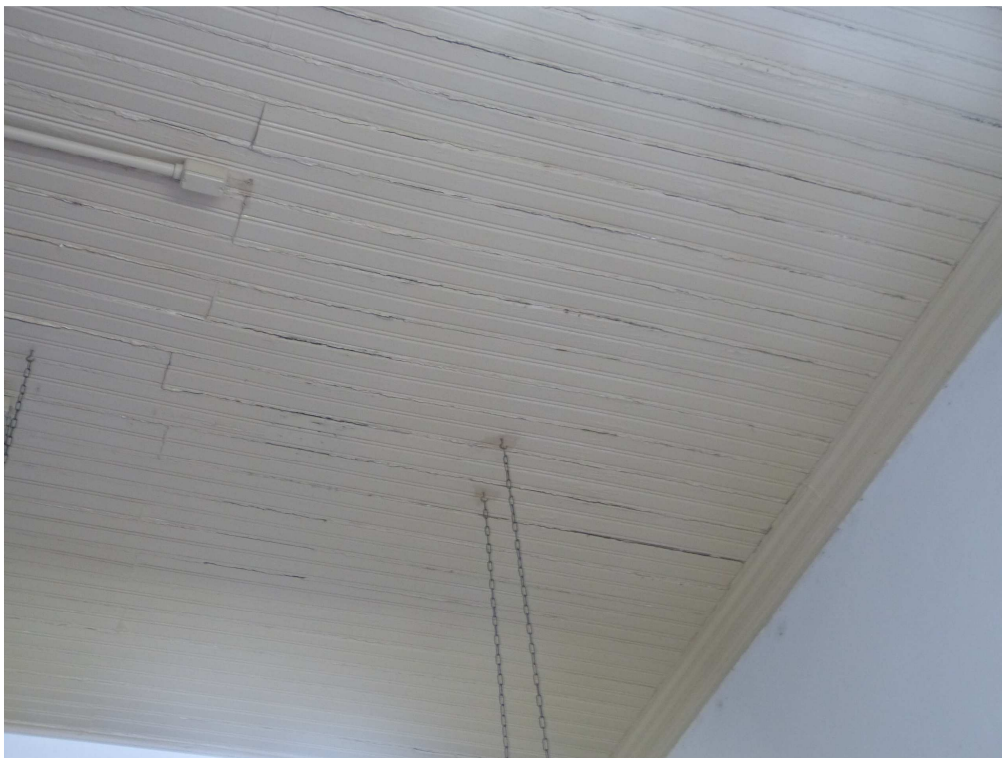
Foto 27: Sala 02 – Forro em mau estado.

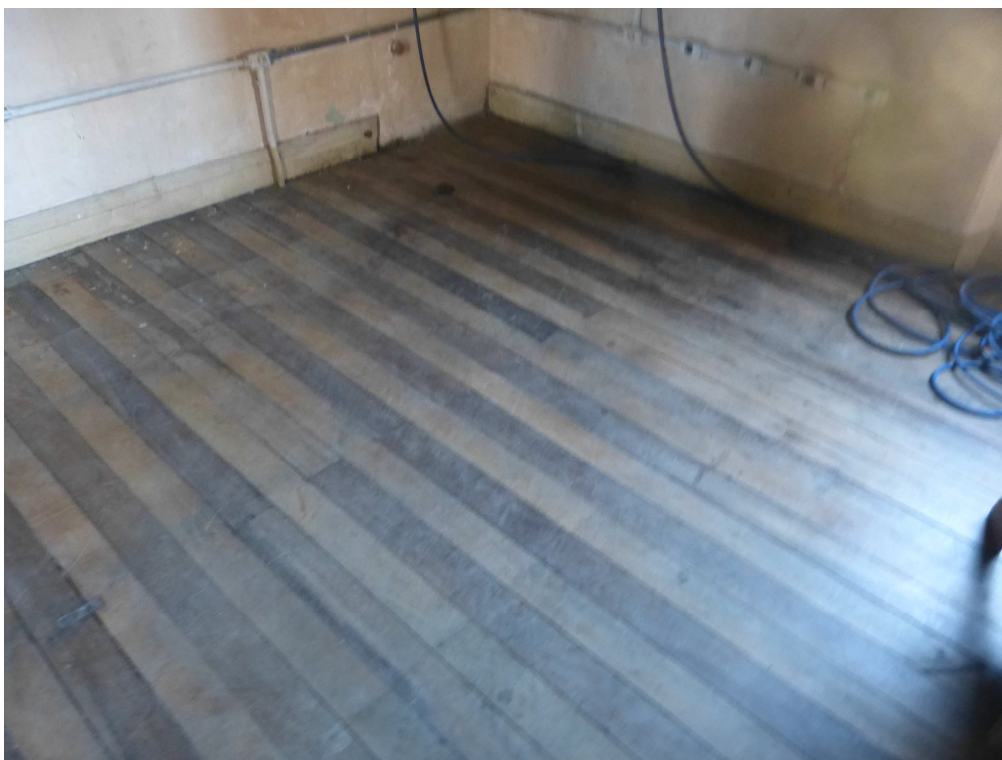
Foto 28: Sala 29 – Piso em bom estado.

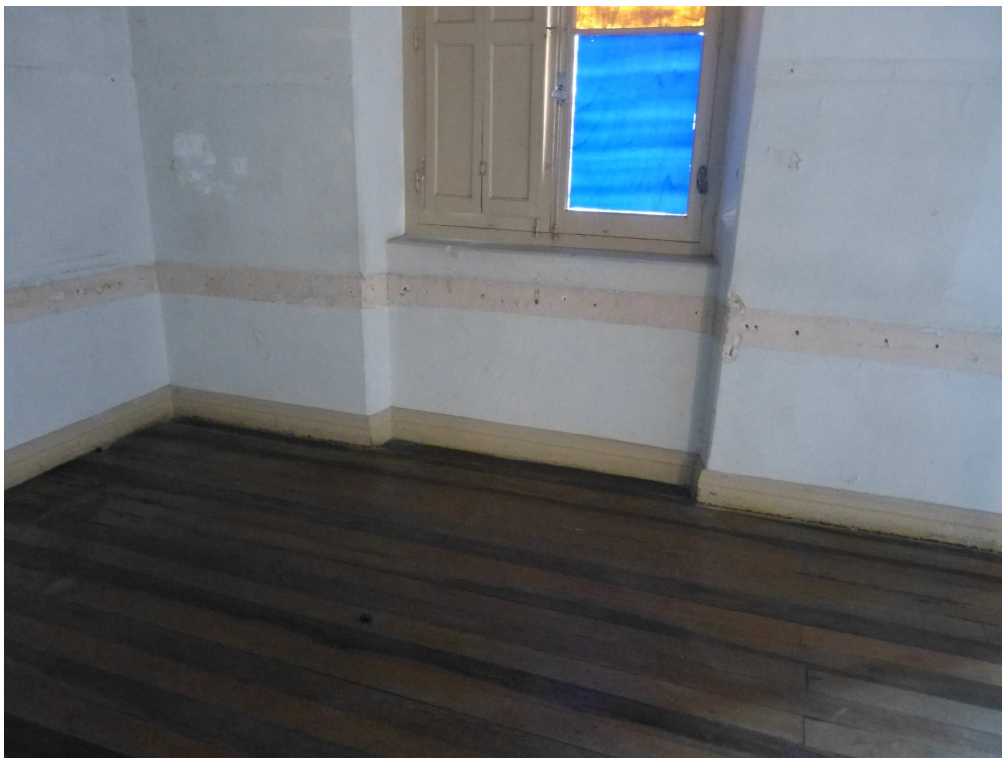
Foto 29: Sala 14 - Piso em bom estado.
