**MUSEU DA ESCOLA CATARINENSE**  
**(Mostra Casa Nova 2013)**

**LAUDO DE COMPATIBILIDADE ESTRU-**  
**TURAL**

MUSEU DA ESCOLA CATARINENSE

RUA SALDANHA MARINHO, 190 – CENTRO – CEP: 88010-450 – FLORIANÓPOLIS/SC

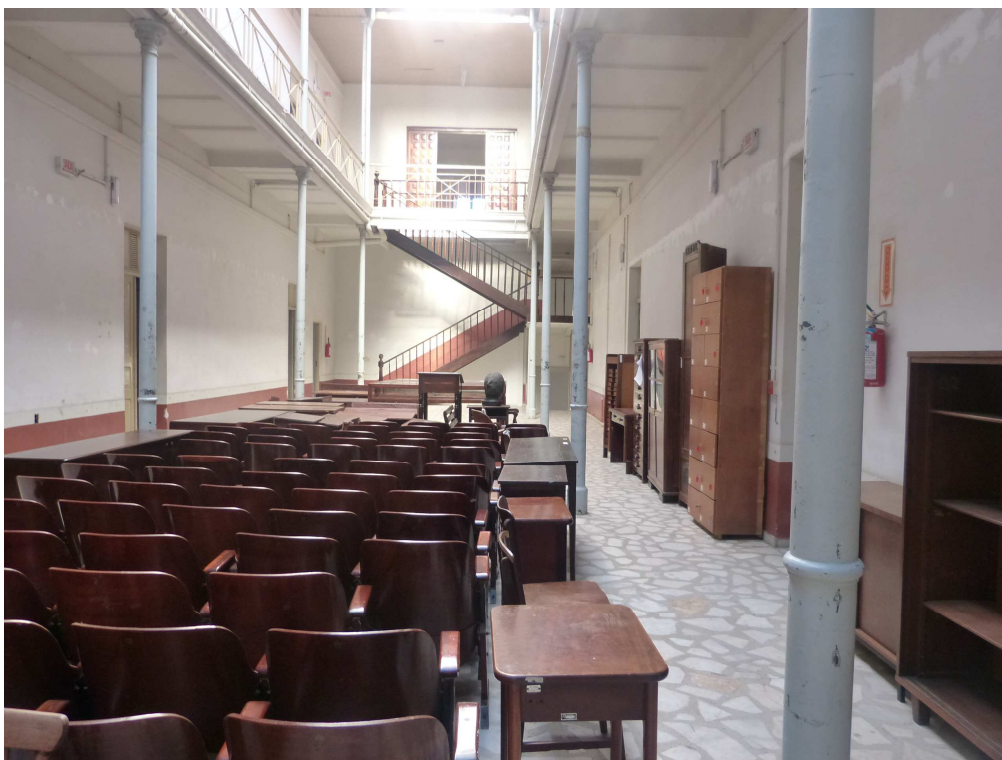
Foto 30: Sala 03 – Visão geral desde a entrada. Notar pilares em ferro.

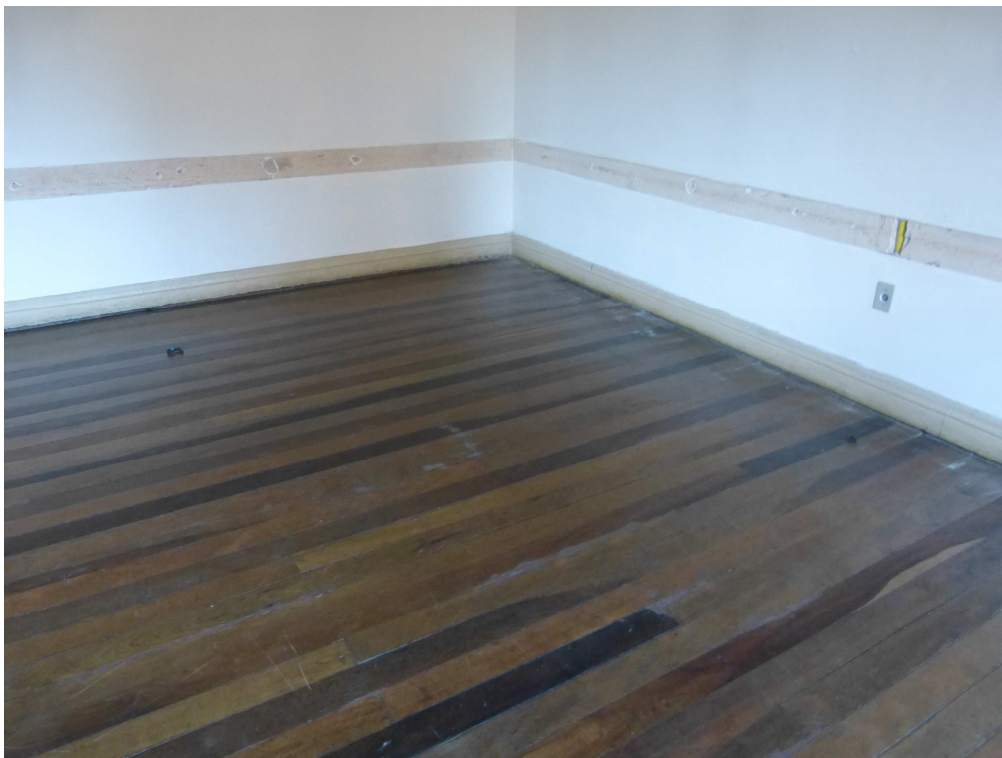
Foto 31: Sala 13 – Piso em boas condições.

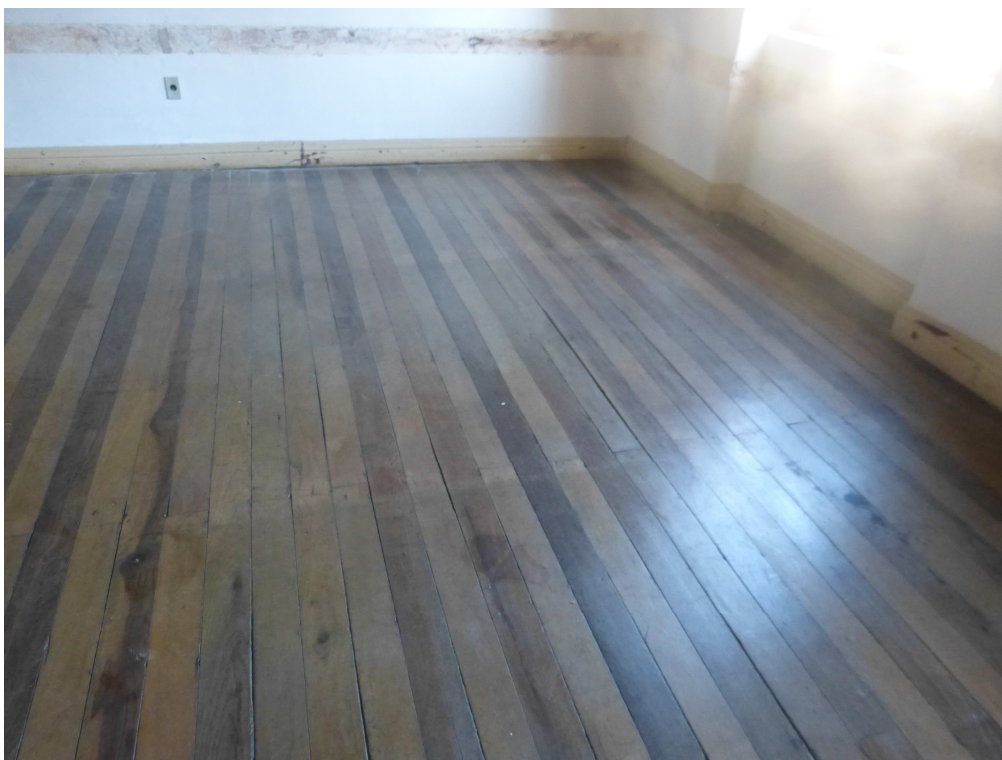
Foto 32: Sala 12 – Piso em boas condições.

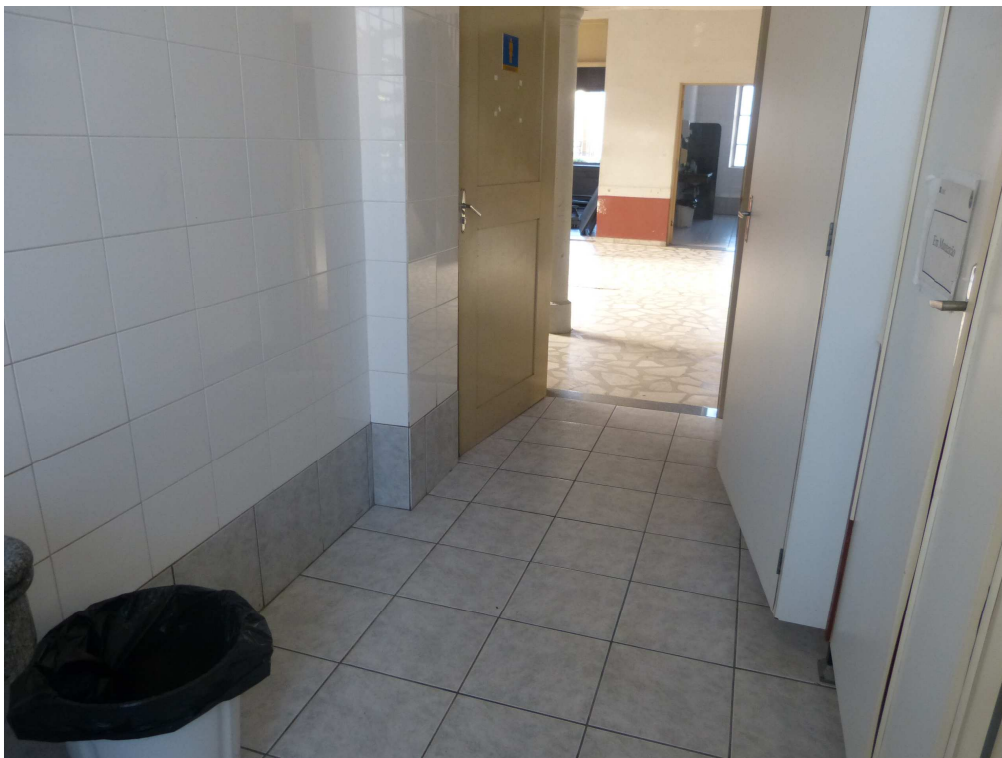
Foto 33: Sala 11 – Banheiro Feminino – OK

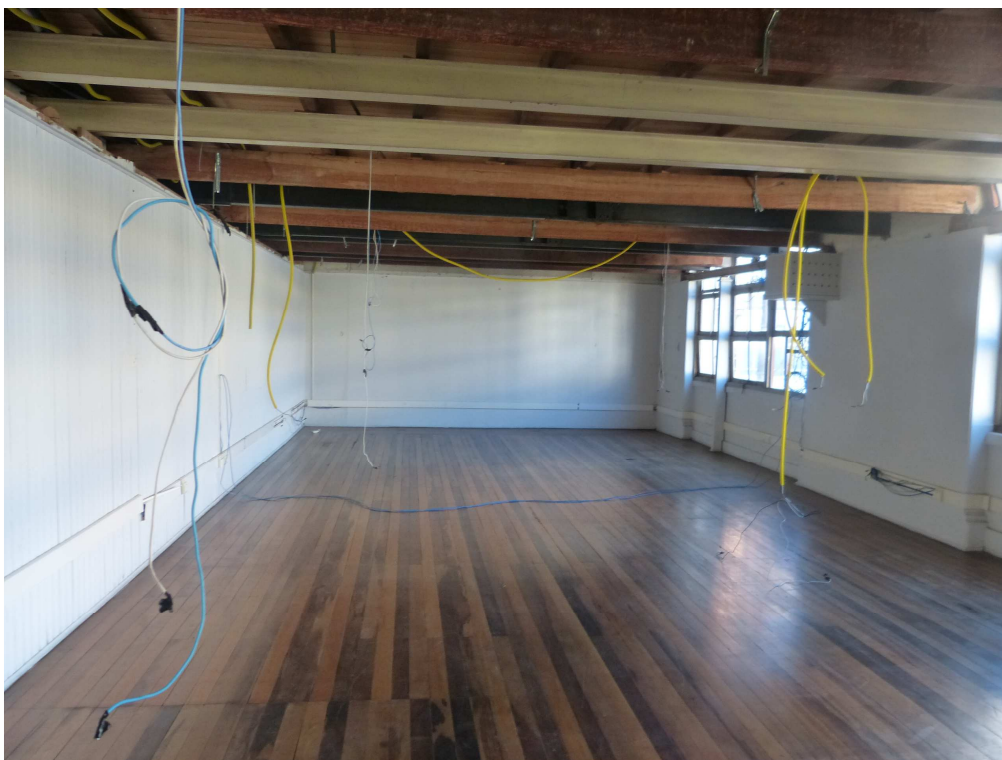
Foto 34: Salas 08 – 09 – 10 – Piso em boas condições. Toda a fiação elétrica deverá estar protegida por conduítes. Não deixar os fios elétricos soltos em cima de forro de madeira.

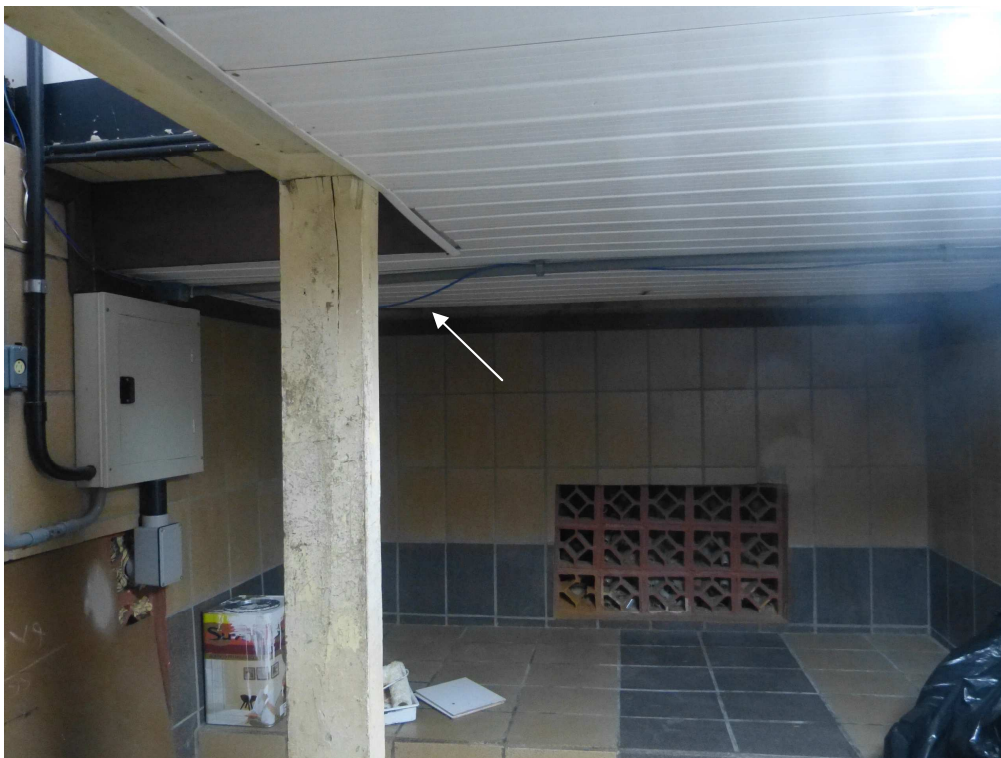
Foto 35: pilar em madeira rachado na descida da escada. Se possível, trocá-lo. Não deixar fiação elétrica solta em contato com madeira.

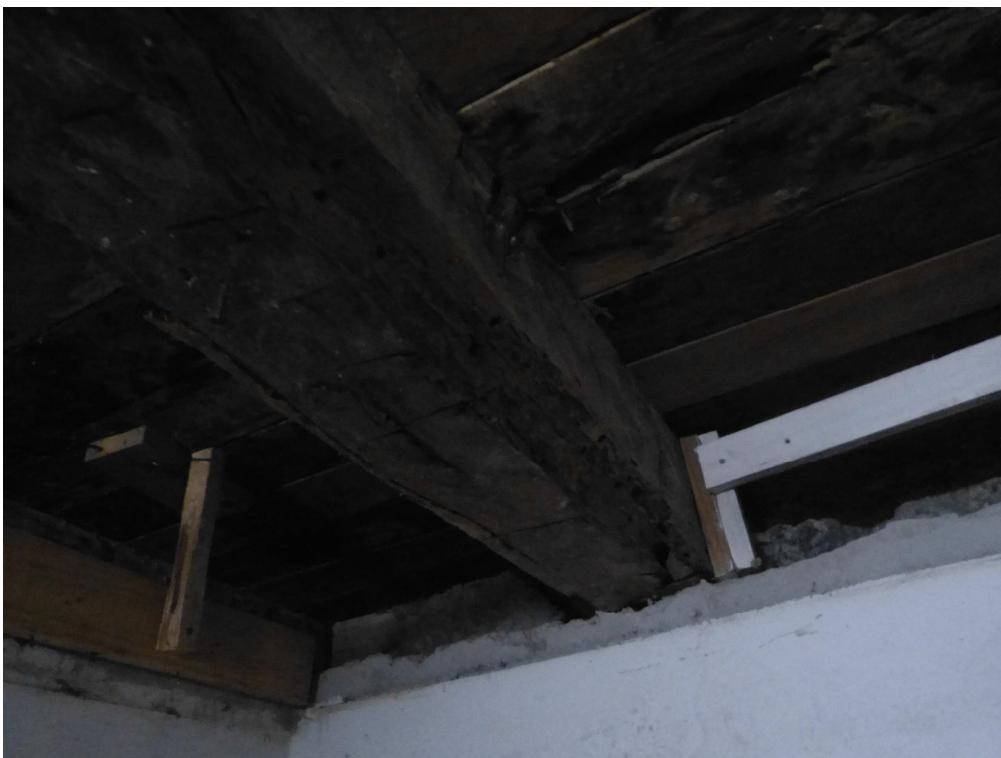
Foto 36: Barrote de madeira de sustentação do piso com cupim. Tratá-lo.

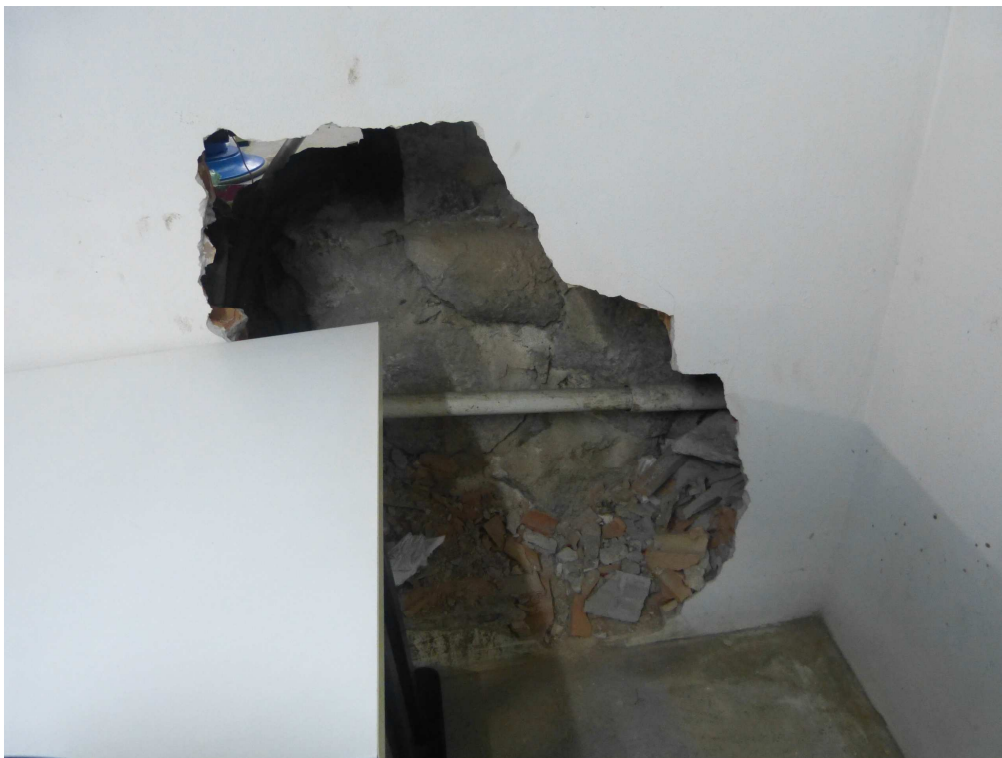
Foto 37: Sala da Engenharia – Buraco na parede.

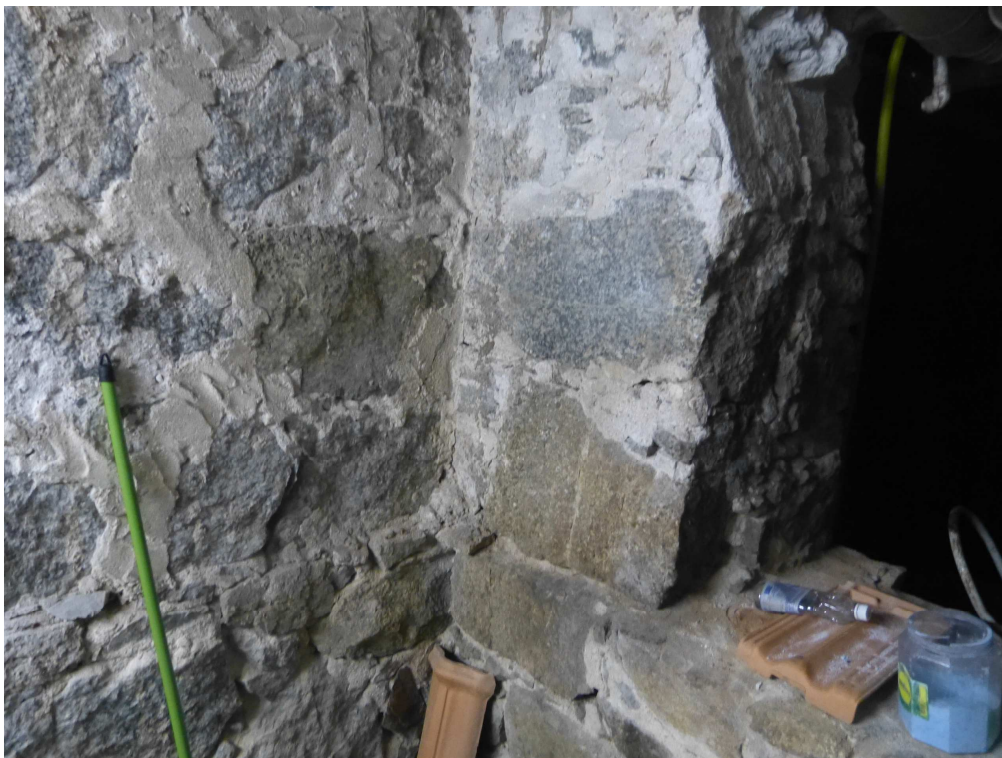
Foto 38: Paredes de pedra argamassada.

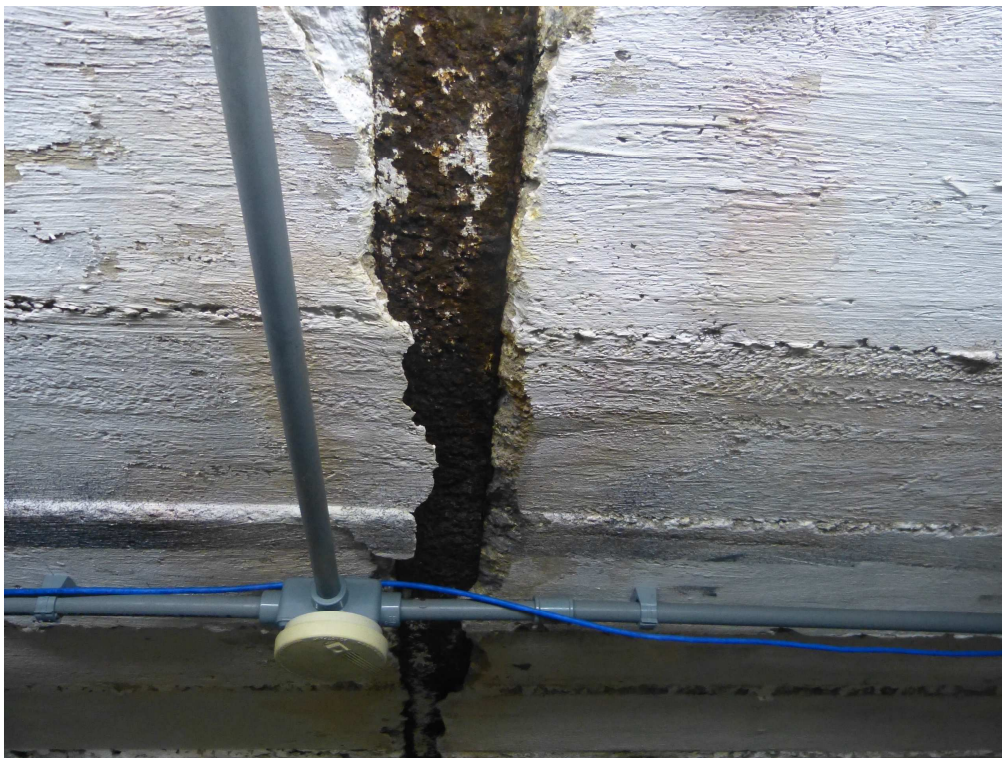
Foto 39: Vigamento de aço, corroído.

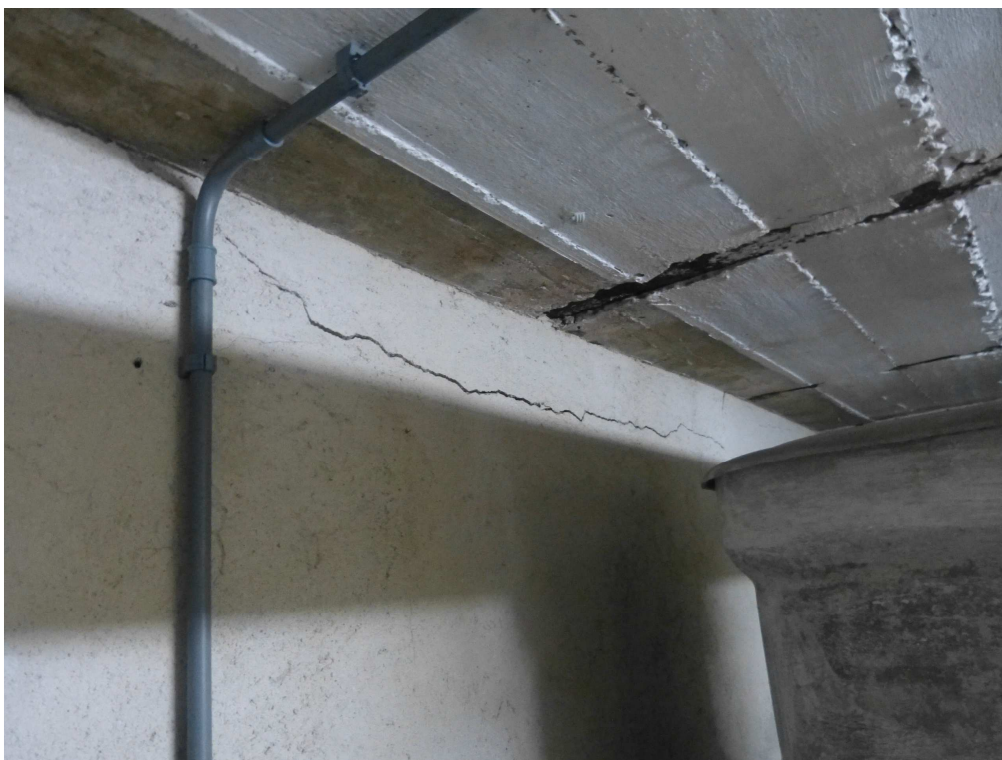
Foto 40: Sala das caixas d' água – Trinca horizontal na parte superior da parede.

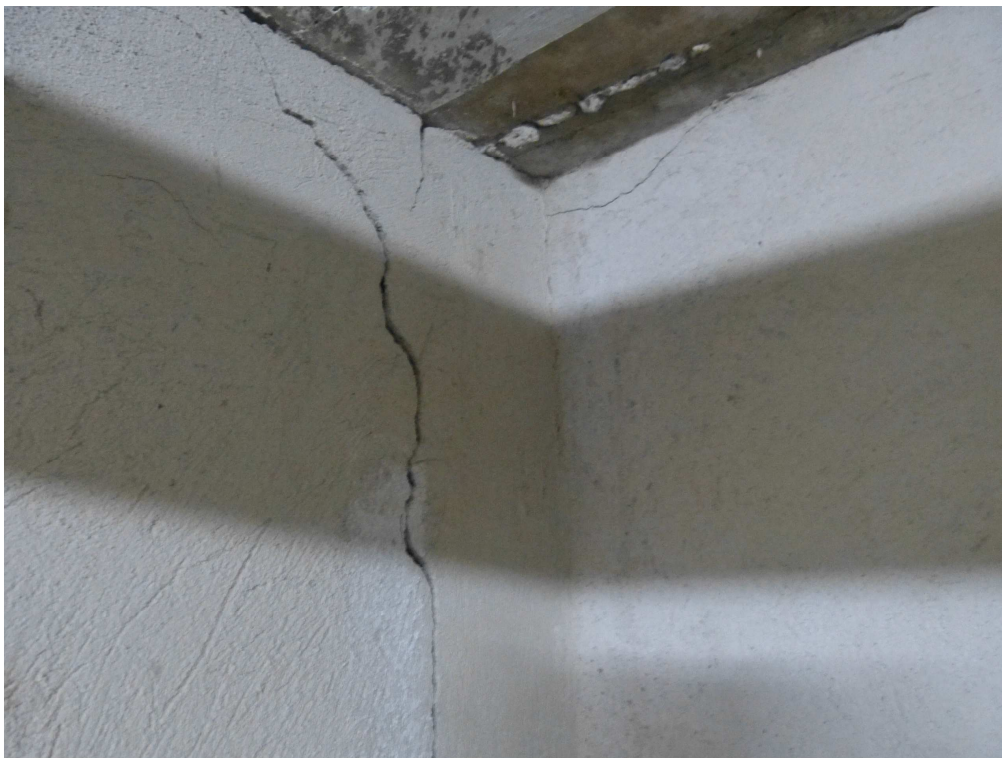
Foto 41: Sala das Caixas d'água – Trinca vertical na parede.

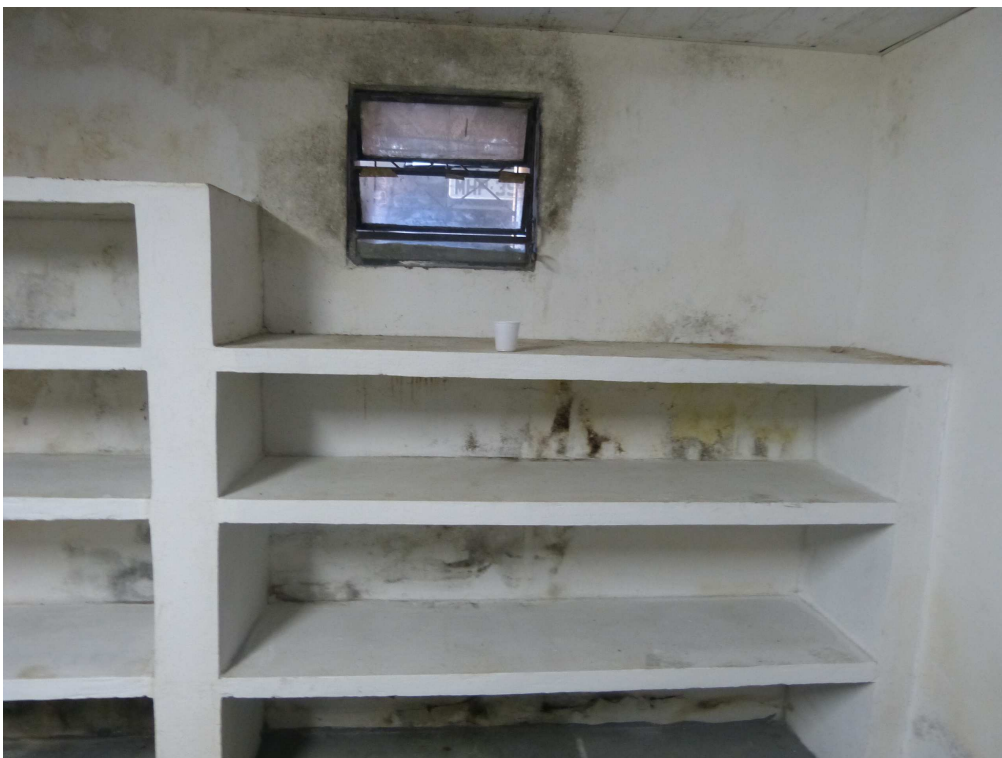
Foto 42: Parede dos armários com marcas de umidade.

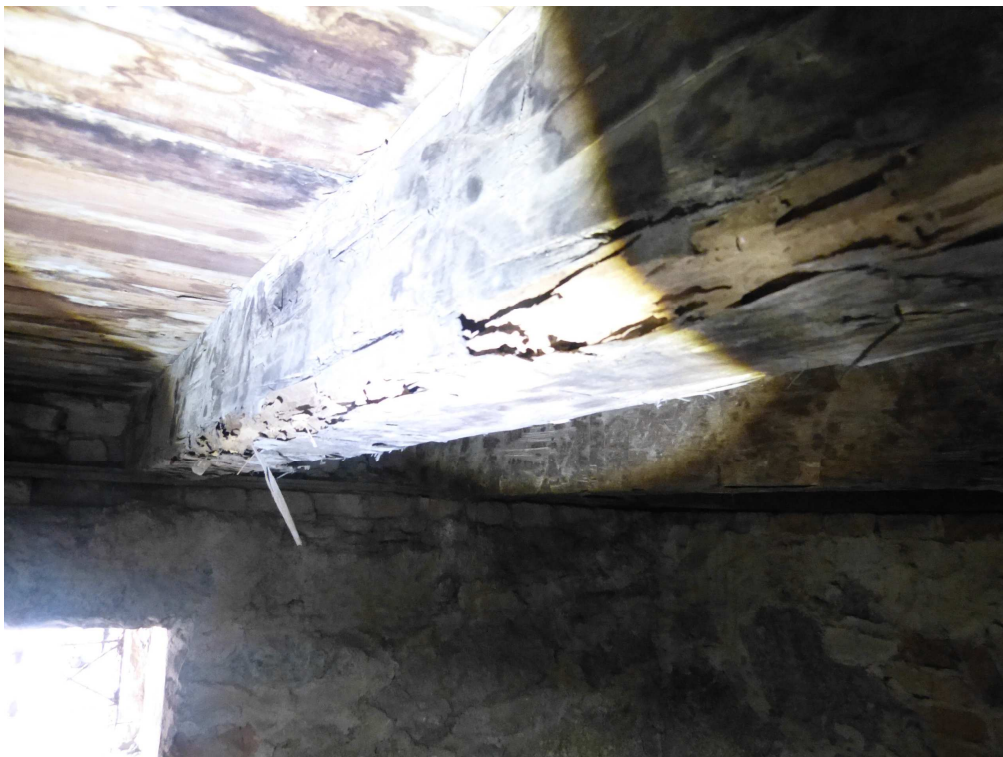
Foto 43: Vigamento de madeira com cupim na parte de baixo.

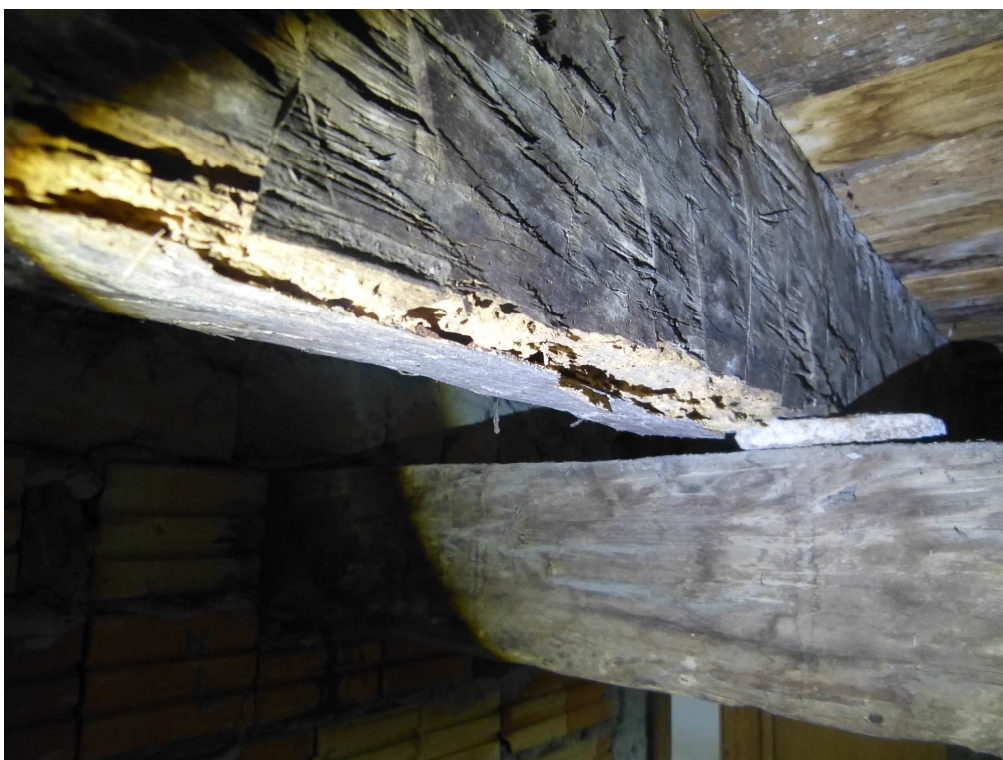
Foto 44: Vigamento em madeira com cupim na parte de baixo.
