**Levantamento dos Deslizamentos ocasionados pelas Chuvas de  
Novembro de 2008 no Complexo do Morro do Baú  
*Municípios de Ilhota, Gaspar e Luiz Alves***

**<sup>1,2</sup> EPAGRI – Empresa de Pesquisa Agropecuária e Extensão Rural de Santa Catarina  
Ciram – Centro de Informações de Recursos Ambientais e de Hidrometeorologia**

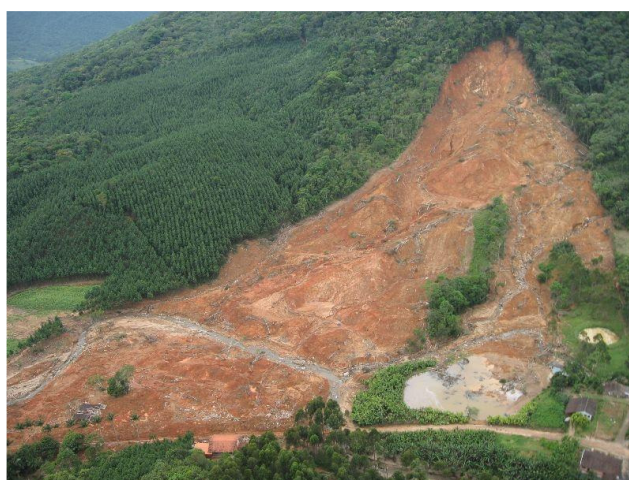
Figura 3a – Ponto 34 (sobrevôo)

Na etapa seguinte foram realizadas algumas análises das imagens de satélite com datas anteriores às dos deslizamentos, e estas foram comparadas com as fotos tiradas no local após as ocorrências. O objetivo destas análises foi levantar o uso e cobertura do solo predominante nos locais onde houve movimentação de massa. A importância de se fazer a classificação utilizando tanto as fotos dos locais atingidos como as imagens de alta resolução de datas anteriores ao desastre, se justifica pela necessidade comparativa entre os diferentes momentos. Exemplos em que pode ocorrer equívocos na classificação se utilizarmos unicamente as fotos dos locais após os eventos são observados nos pontos 34 (Figuras 3a e 3b) e 53 (Figuras 4a e 4b). Nos locais em que houve deslizamentos aparentemente havia capoeira, porém ao analisarmos as imagens de satélite, percebemos que o mesmo ocorreu apenas onde a vegetação havia sido suprimida.

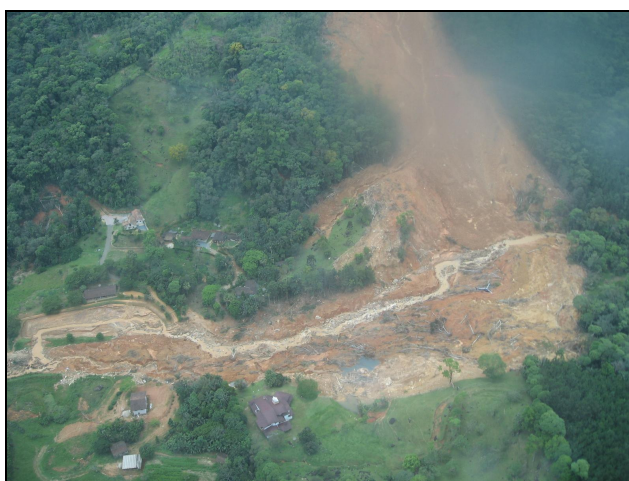
Figura 4a – Ponto 53 (sobrevôo)
