| <b>FICHA DE APROVAÇÃO</b> | | <b>NÚMERO 01</b> | <b>DATA 06/08/13</b> |
| <b>LOCAL: MUSEU DA ESCOLA CATARINENSE - RUA SALDANHA MARINHO Nº196, CENTRO, FLORIANÓPOLIS (PROCESSO DE TOMBAMENTO Nº 013/1992)</b> | | | |
| <b>AMBIENTE 15</b> | | | |

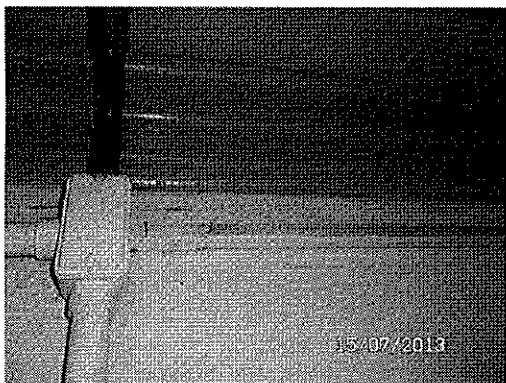
| Pode-se observar o rodaforno no dia 15 de julho. | | Observa-se o ambiente sem forro e sem rodaforno no dia 26 de julho. | |

| <p>A fiscalização da Fundação Catarinense de Cultura (FCC), no dia 26 de julho de 2013, constatou a remoção indevida do rodaforno do ambiente 15, contrariando a ficha de aprovação nº03, de 15 de julho de 2013 de todos os ambientes, no qual foi autorizada a remoção dos forros em péssimo estado de conservação, mas solicitava a conservação dos rodafornos.</p> <p>Assim, requiere-se que o rodaforno seja reinstalado imediatamente no local. Caso o elemento já tenha sido perdido, não se deve reproduzi-lo com base em dados imprecisos. A melhor opção é deixar sua recuperação para a obra de restauração do edifício, quando serão levantados dados suficientes para a sua reconstrução. Faz necessário, no entanto, a conservação da marcação da altura do rodaforno no reboco da parede.</p> <p>Como medida compensatória do dano causado, ao final da mostra, deve-se executar a desmontagem do sub-forro de gesso de um dos ambientes e a recuperação do forro de madeira encoberto, com a reconstrução de partes faltantes, a lixação, a imunização e nova pintura. A fiscalização da FCC deve ser informada de qual forro será recuperado.</p> <p>Convém realçar que os barrotes do assoalho superior do ambiente 15, agora aparentes com a retirada do forro, não devem receber pintura.</p> | | | |
